Depotreport Mai 2021 Dampflokomotive G 3/4 1 «Rhätia»

Fertigstellung des revidierten Armaturenstocks

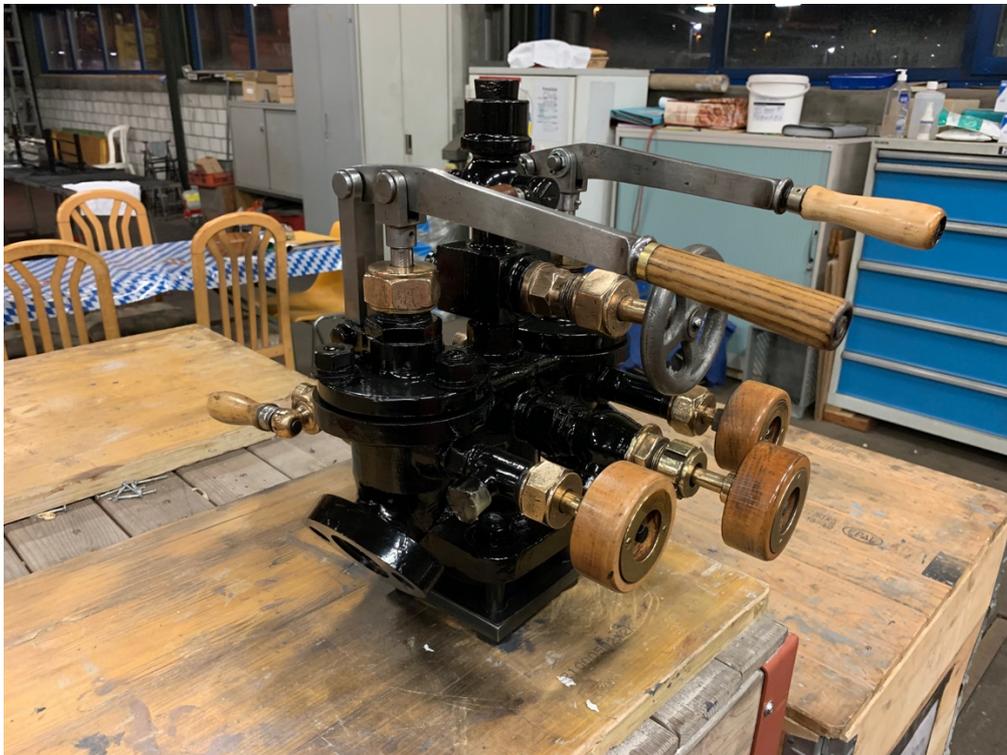
Der Armaturenstock von der Heizer Seite gesehen - links

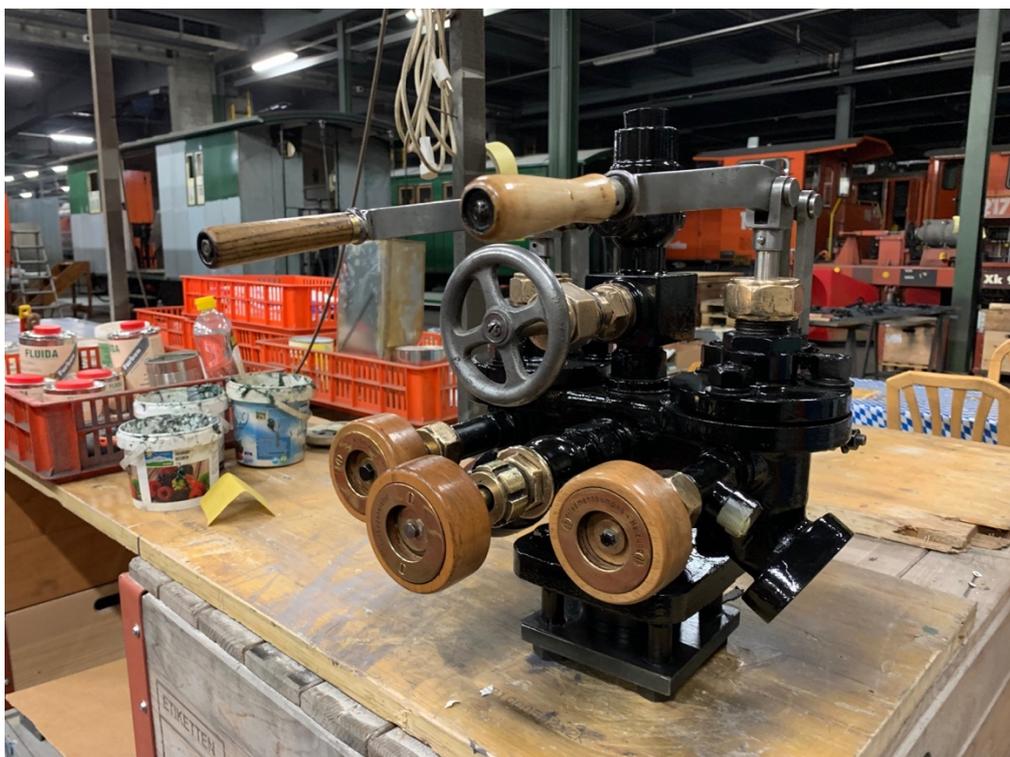
Der Armaturenstock aus der Sicht des Lokführers gesehen - rechts

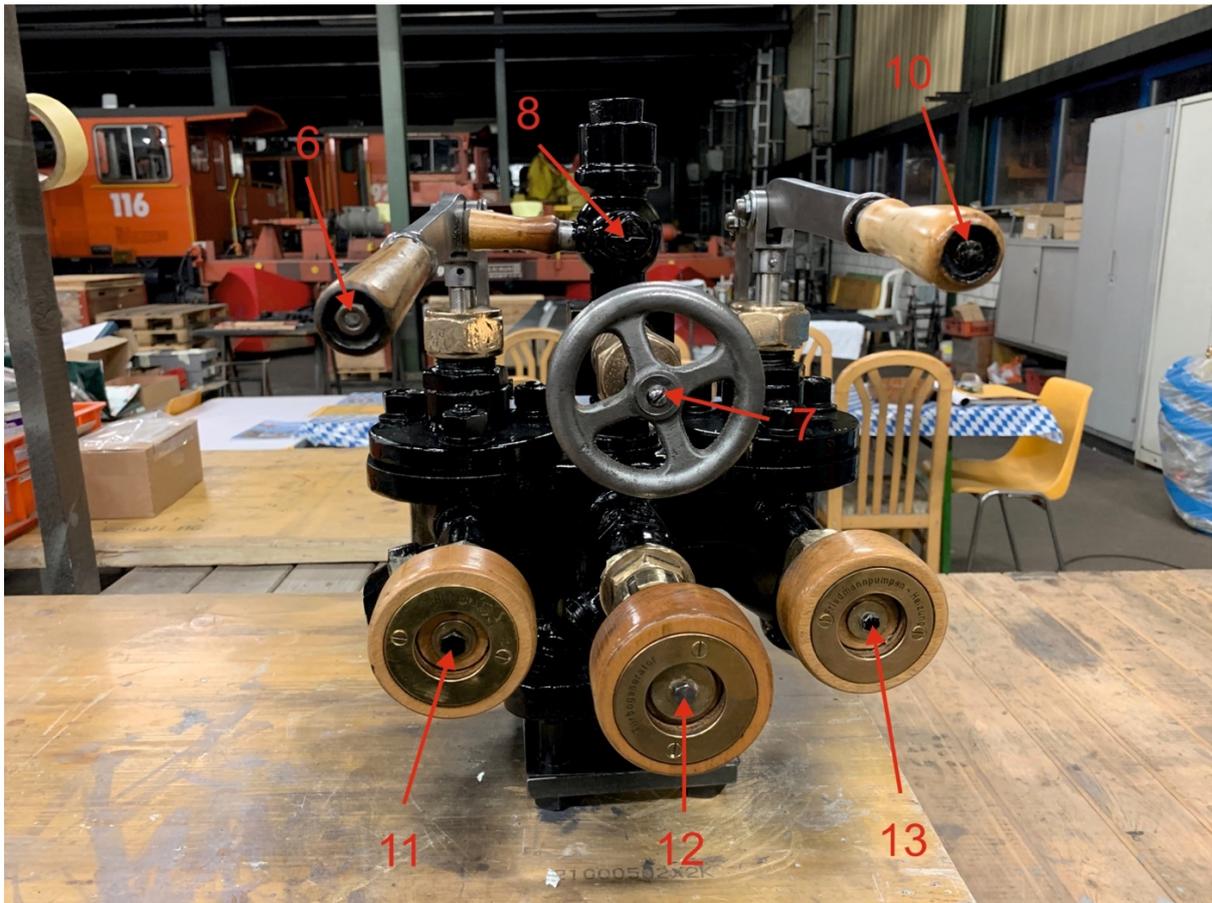
Der Armaturenstock von vorne gesehen

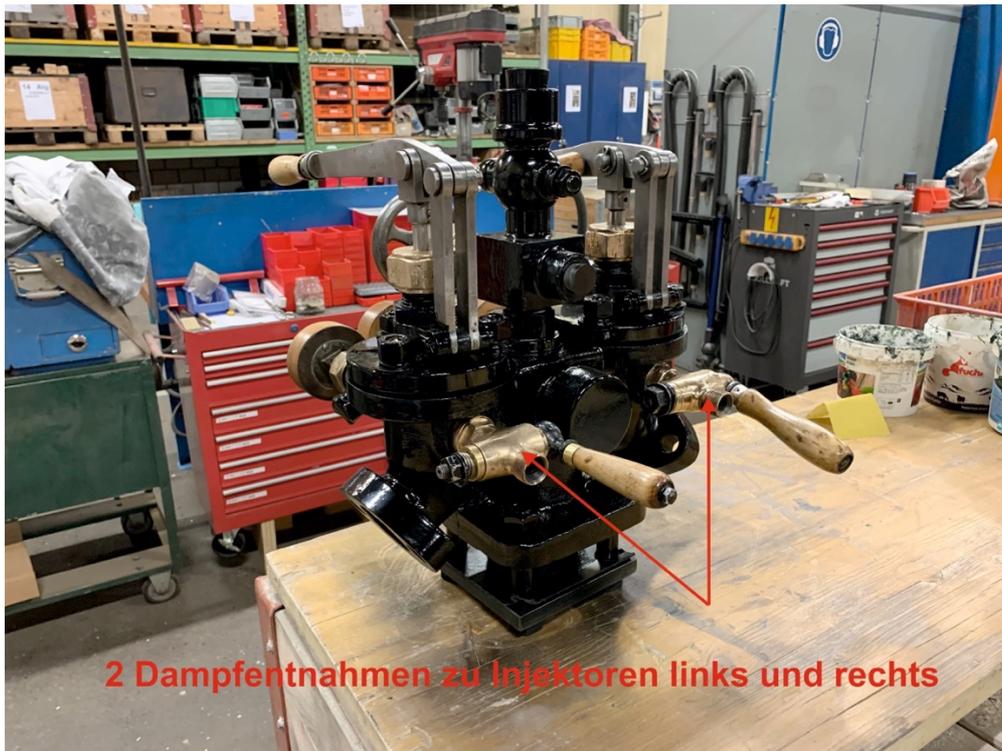
Der Armaturenstock von hinten gesehen

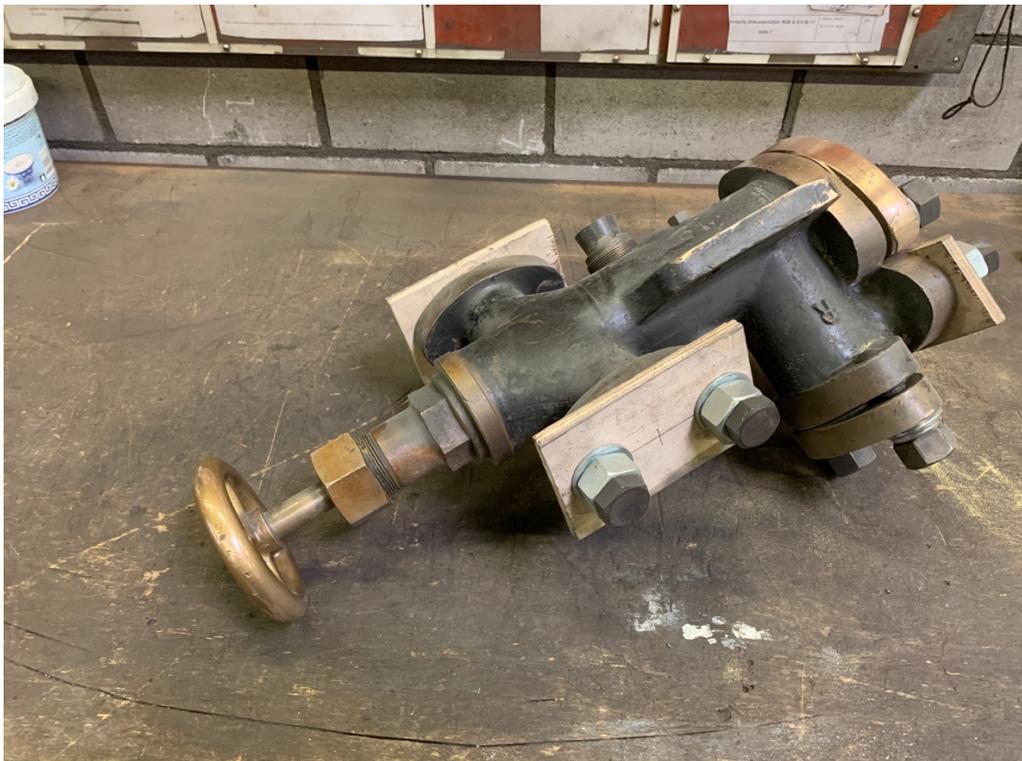
Der rechte Injektor, derjenige auf der Lokführerseite ist in einem recht guten Zustand. Die Holzbretter wurden bei den Öffnungen angeschraubt, damit beim Sandstrahlen nicht das ganze Sandstrahl Edelkorund ins innere des Injektors geht

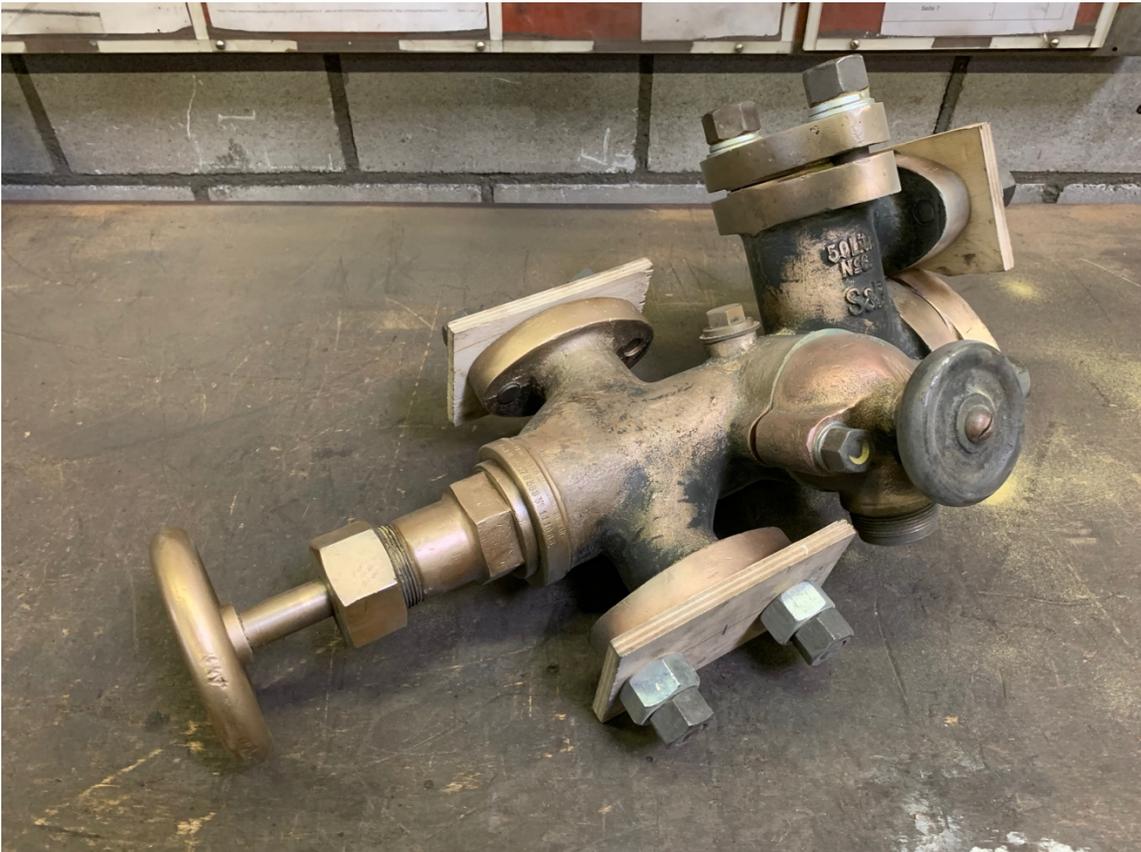
Der rechte Injektor ist zum Teil bereits gestrahlt

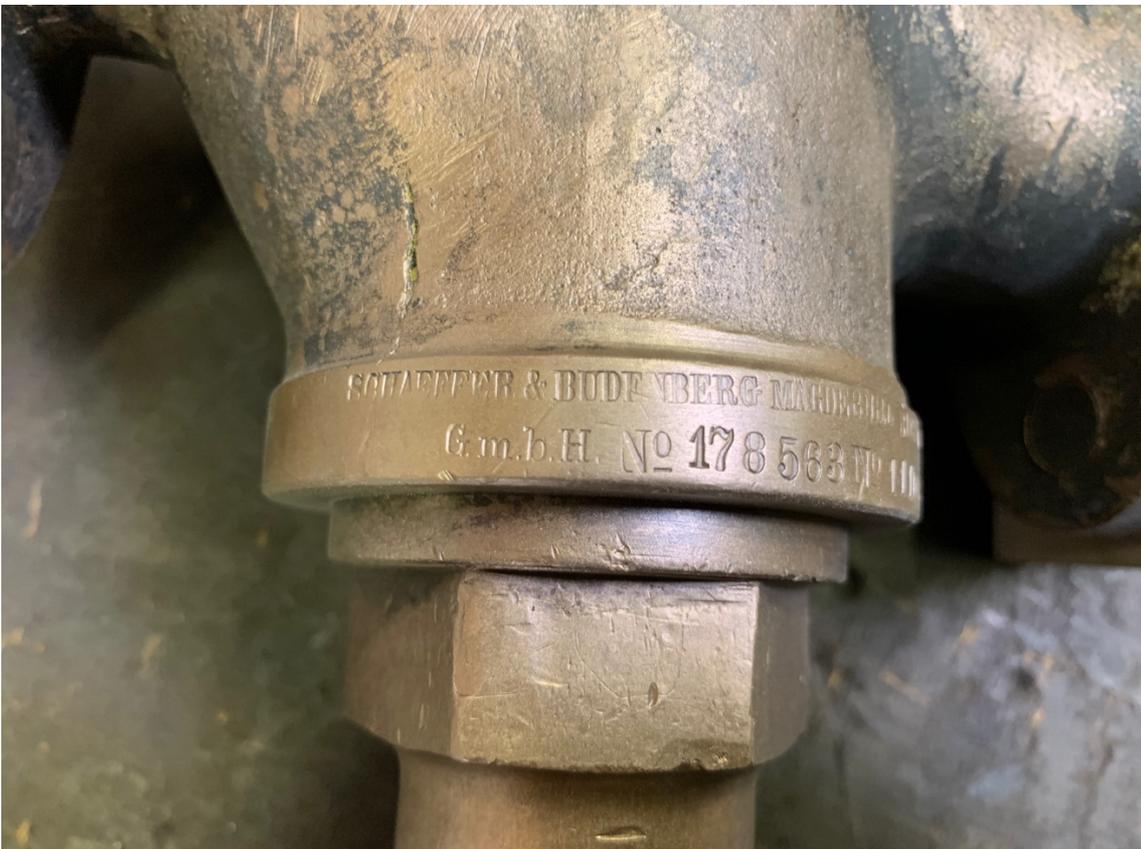
Verschiedene Daten kommen zum Vorschein

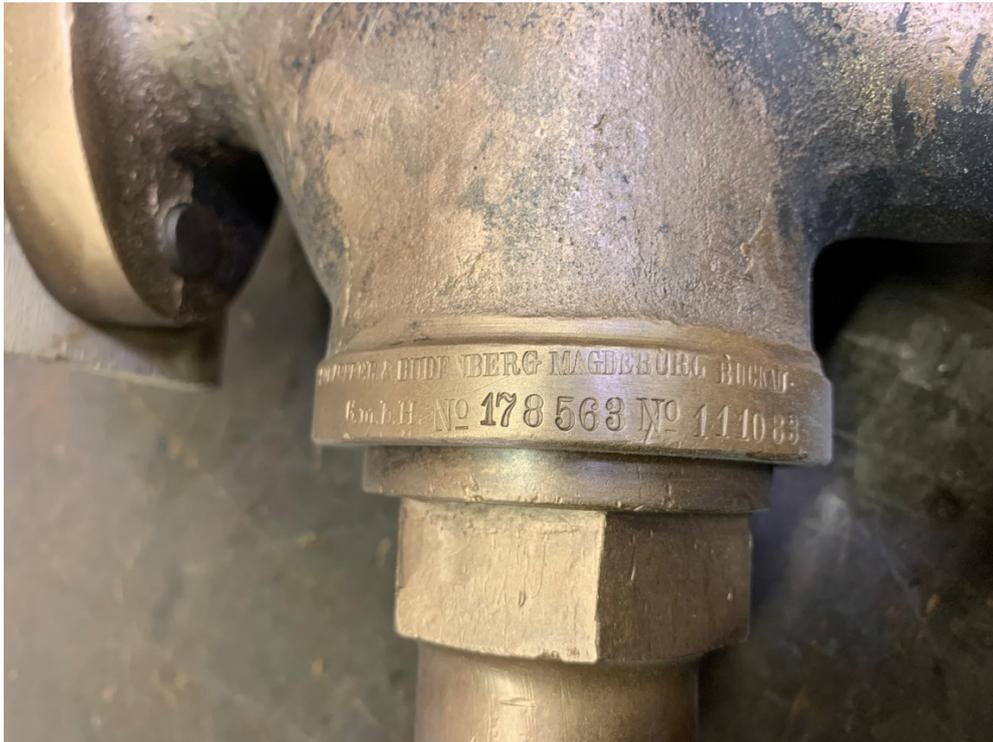
Es sind sicher Daten des Herstellers

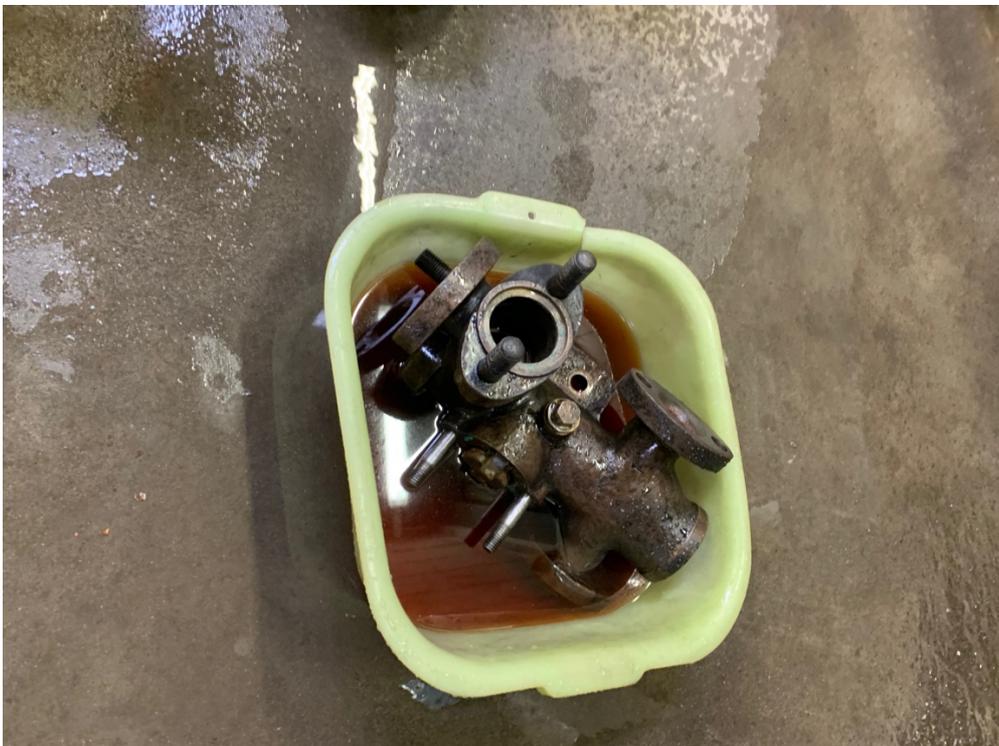
Der linke Injektor muss in der Ameisensäure gereinigt werden. Innen war dieser sehr stark verkalkt. Der linke Injektor wird im Allgemeinen viel mehr bedient als der rechte
