# Depotrapport Februar 2022

SRS besuchte einen NNR-Workshop, und kann daher gute Fortschritte am Kessel melden, wobei fast alle Mitarbeiter von NNR gleichzeitig am Kessel arbeiten.

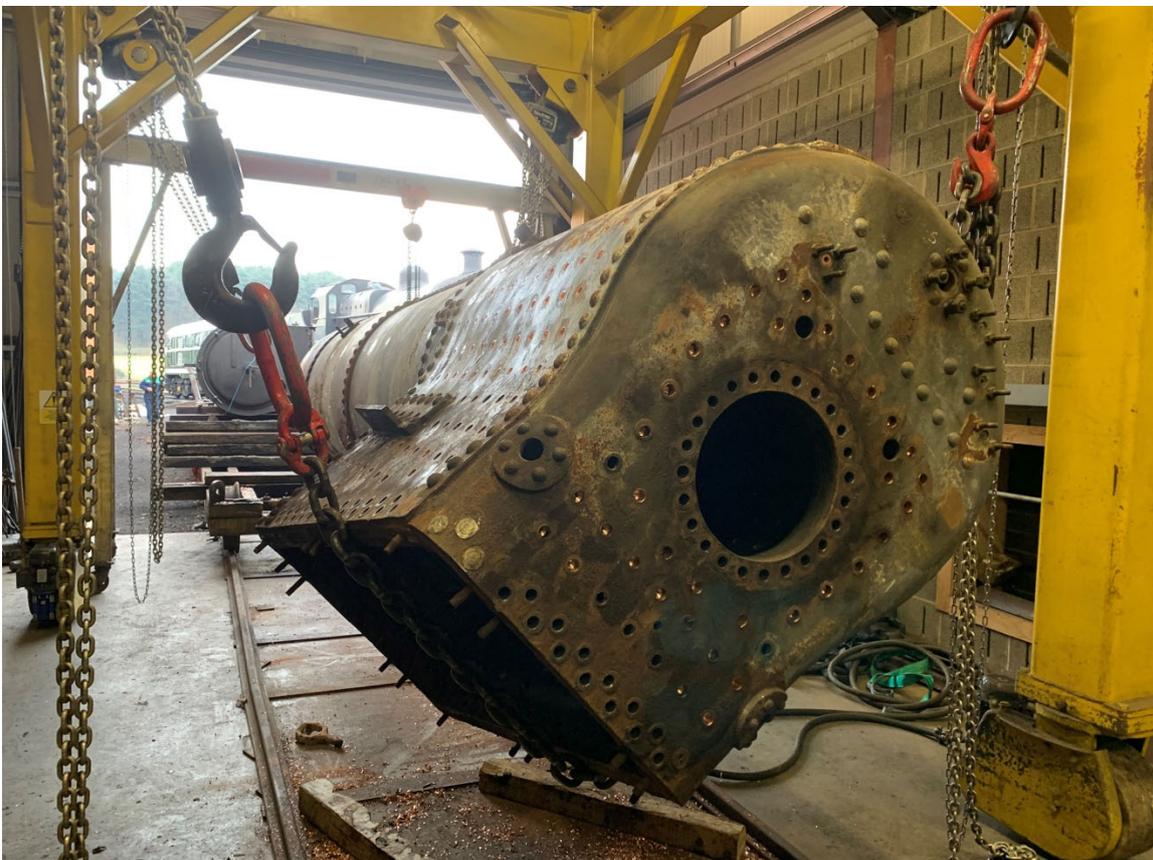
Der Kessel wird gedreht

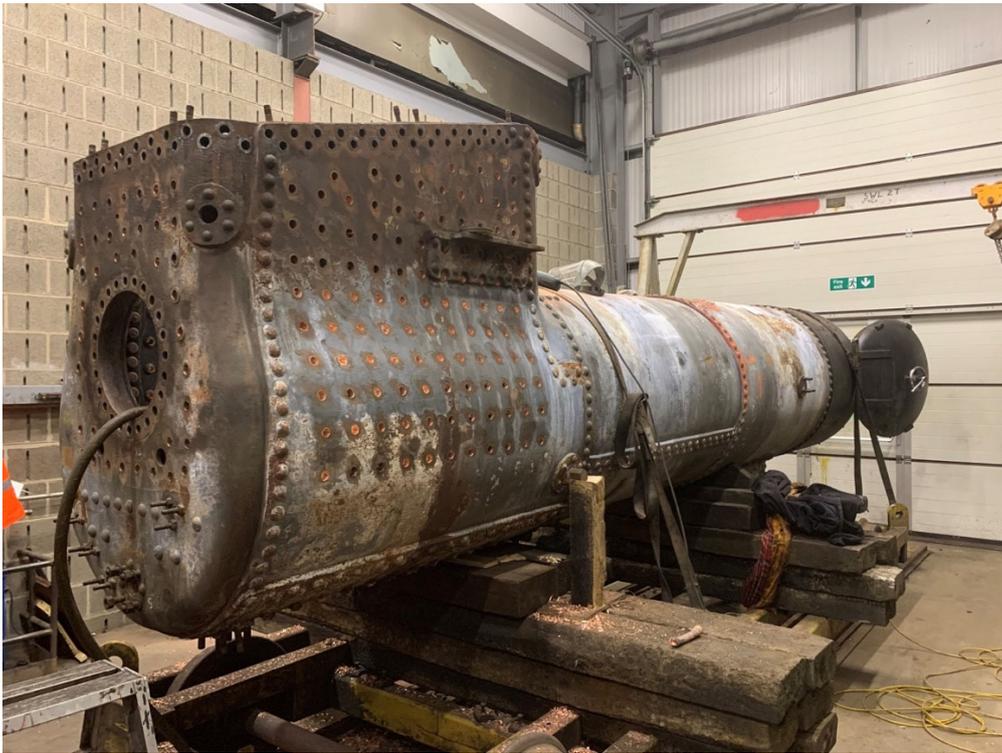
Der Kessel steht auf dem Kopf und gut sichtbar  
die Löcher der ausgebohrten Stehbolzen

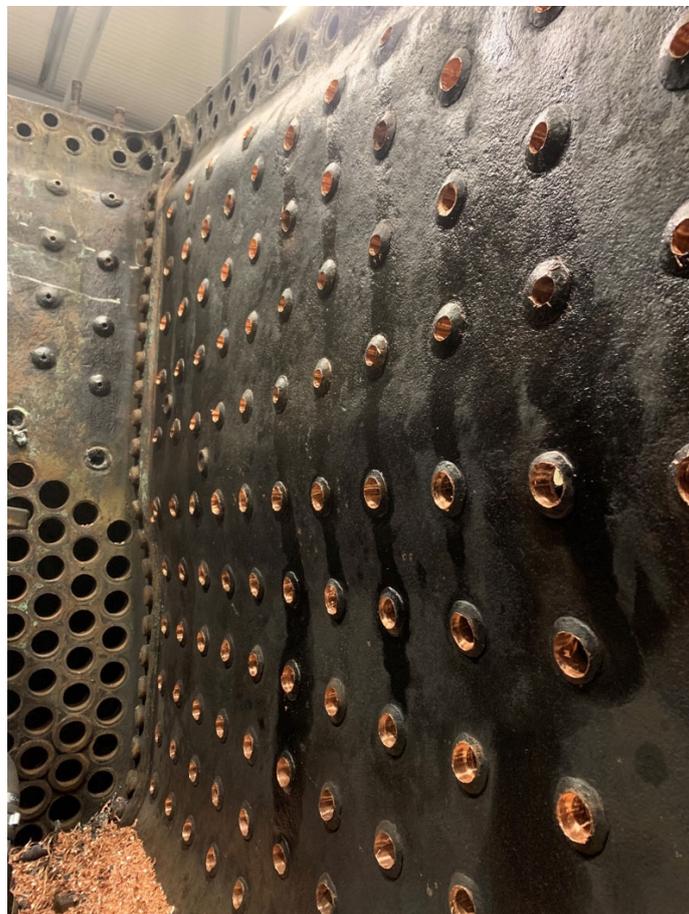
Von innen die ausgebohrten Löcher der Bolzen

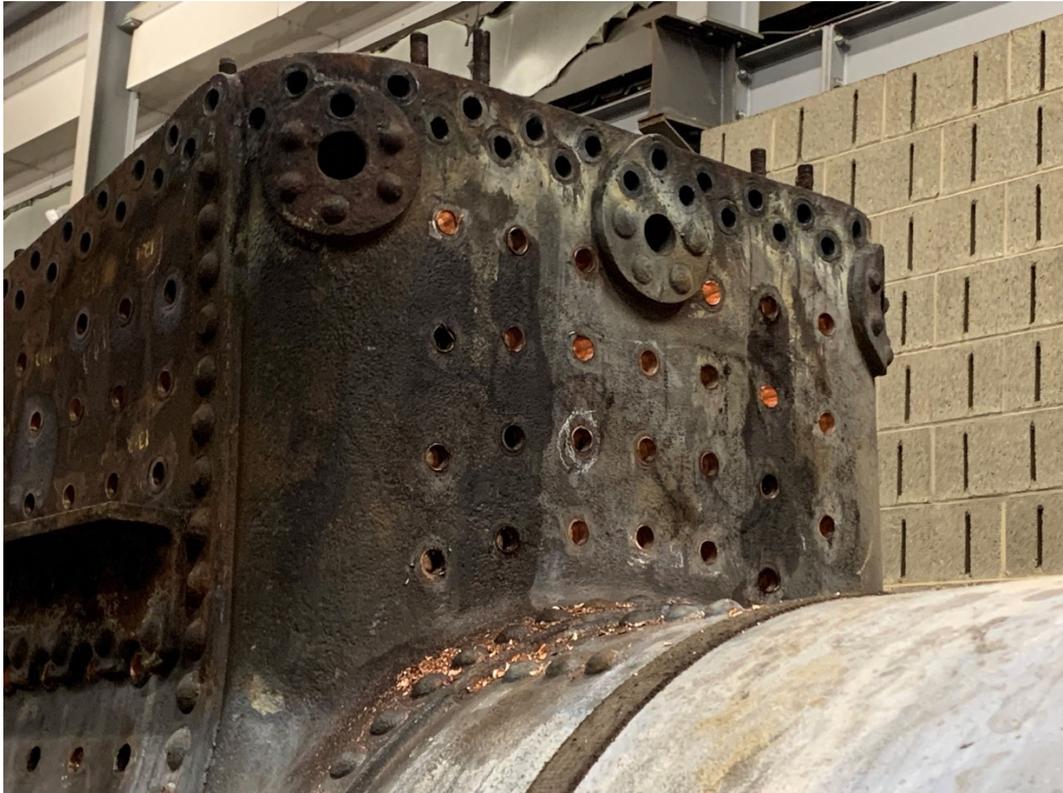
Alle Stehbolzen wurde vorsichtig ausgebohrt, damit nachher die ganze innere Feuerbüchse ausgebaut werden kann

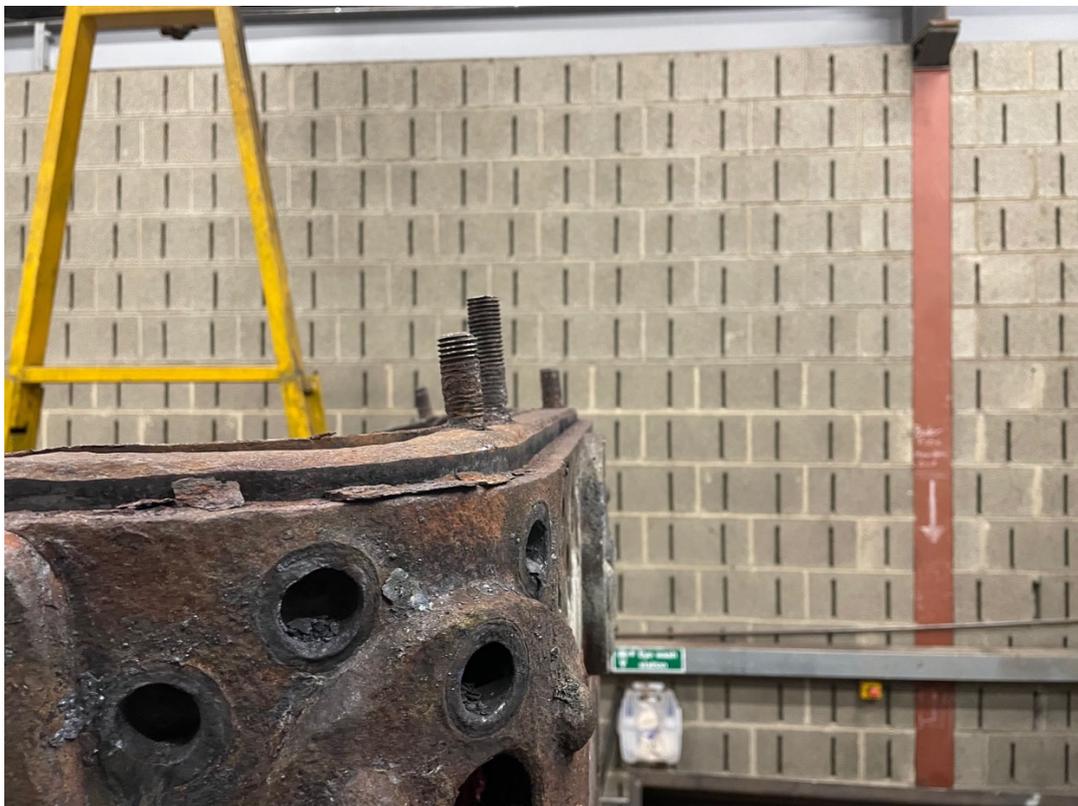
Die innere Feuerbüchse kann herausgezogen werden

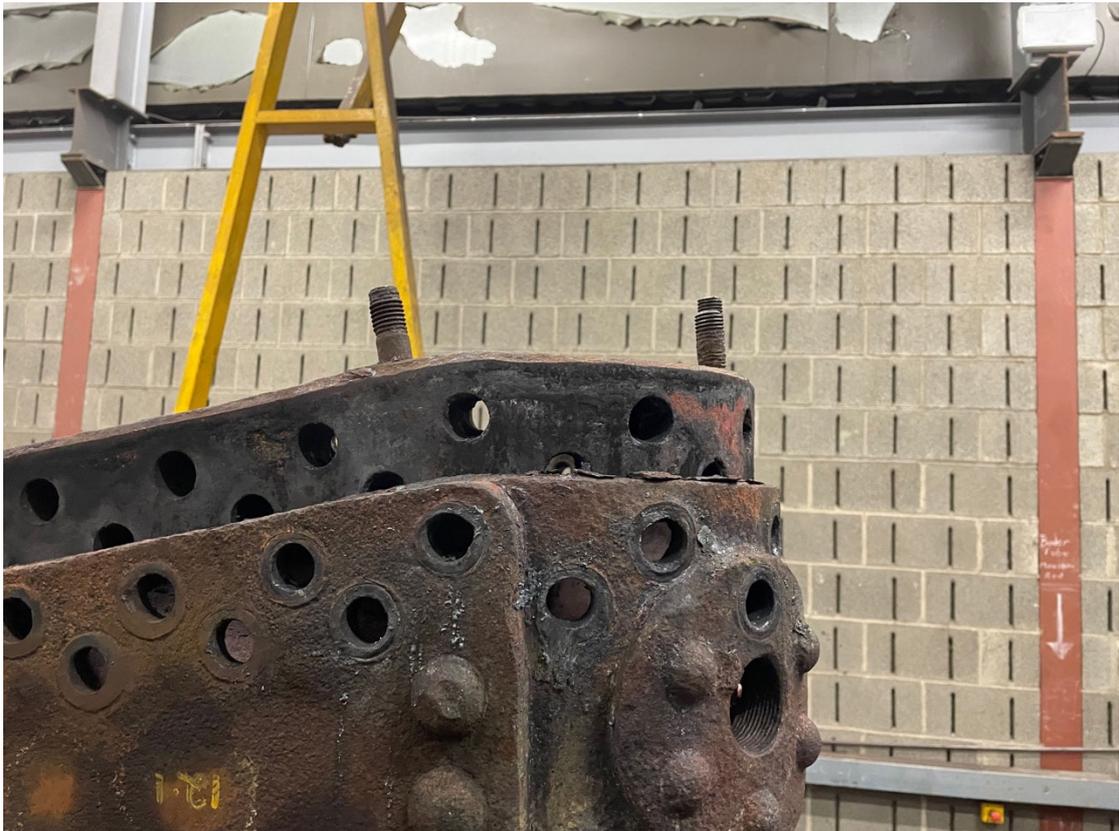
Die innere Feuerbüchse kommt langsam aus ihrer Position heraus

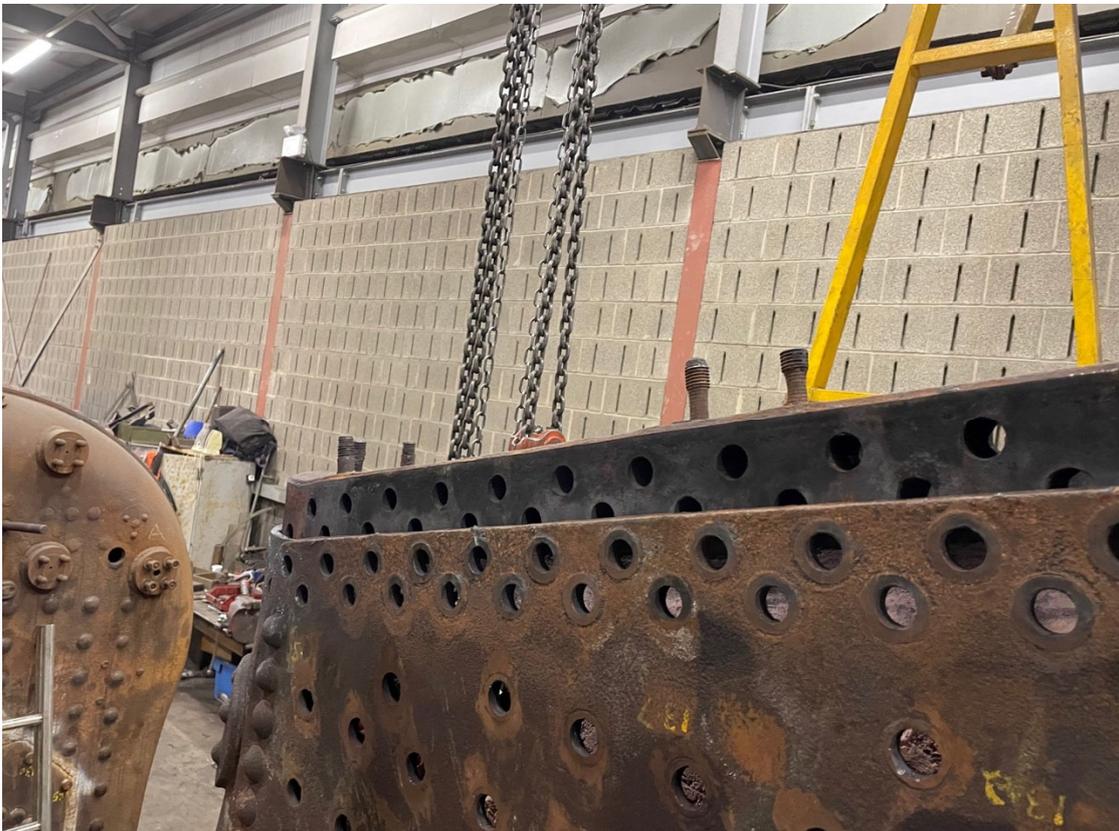
Mit dem Werkstattkran wird die Feuerbüchse herausgezogen

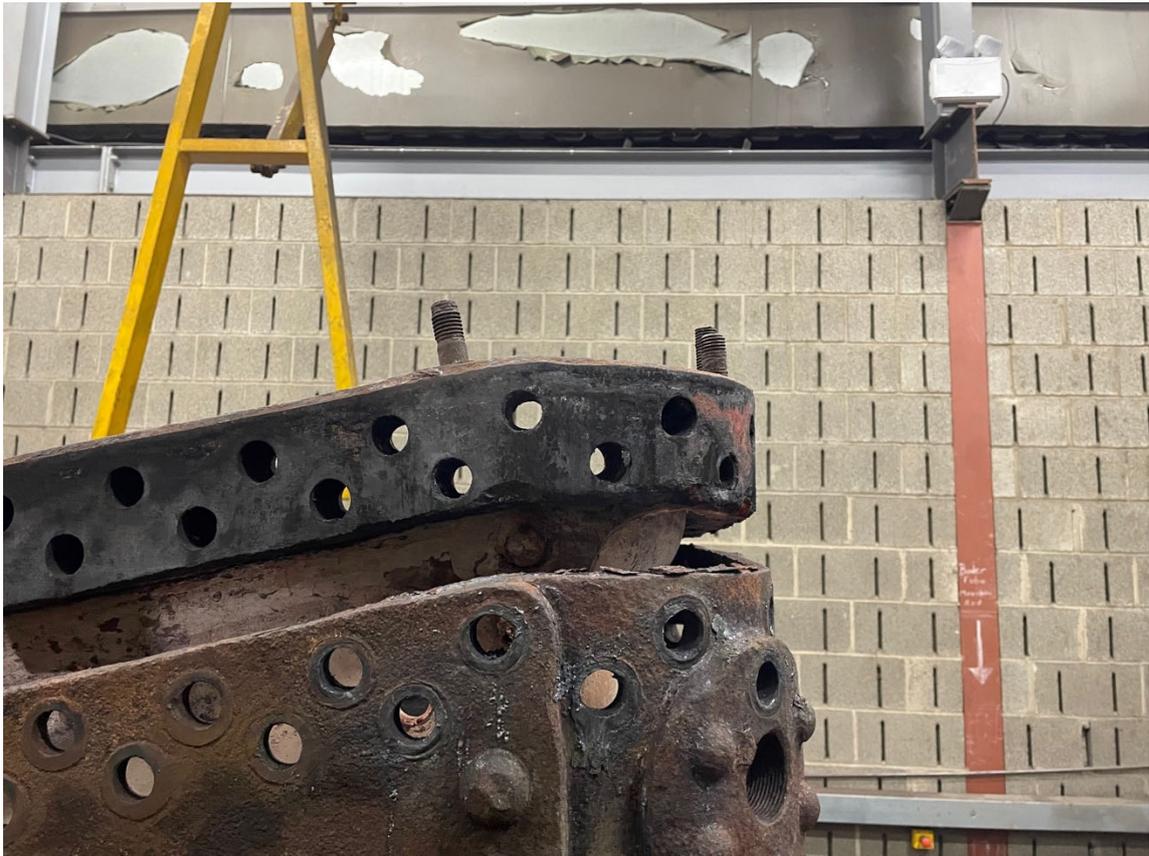
Der Bodenring ist bereits im Freien

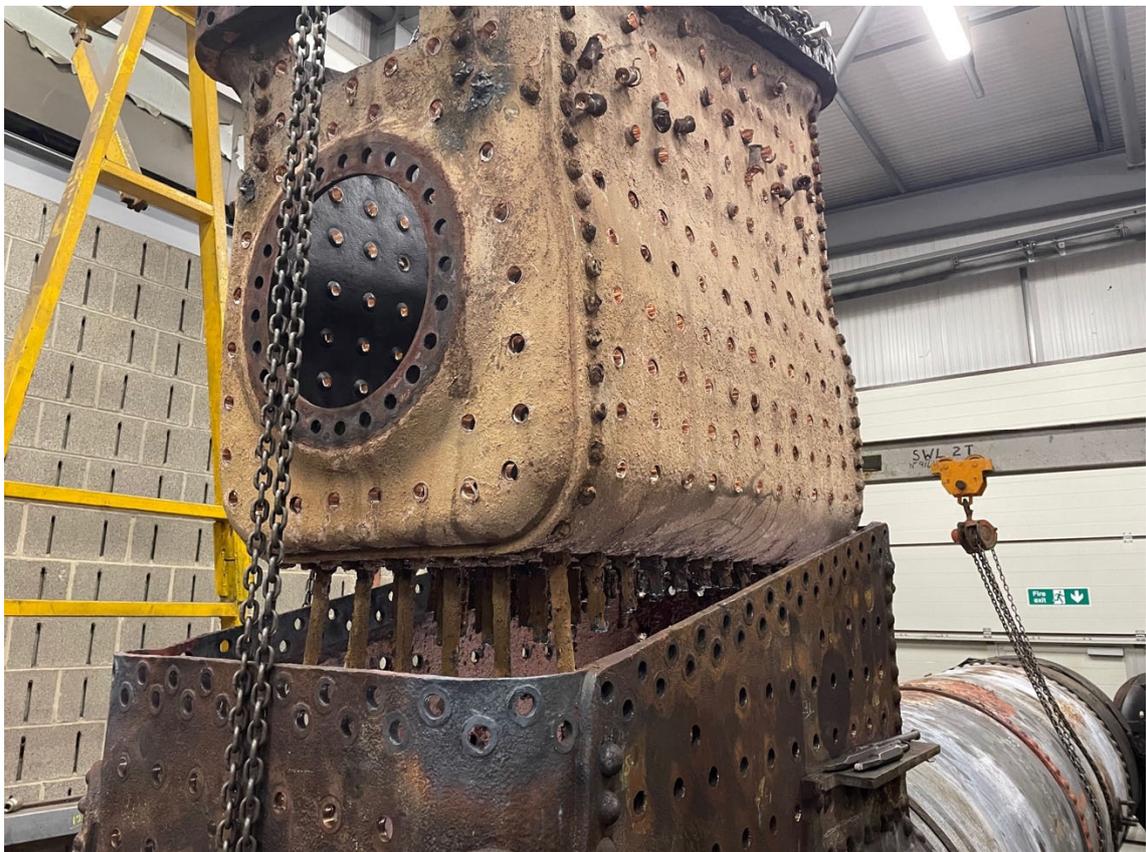
Die innere Feuerbüchse hängt am Kran, die Kalkspuren sind gut sichtbar

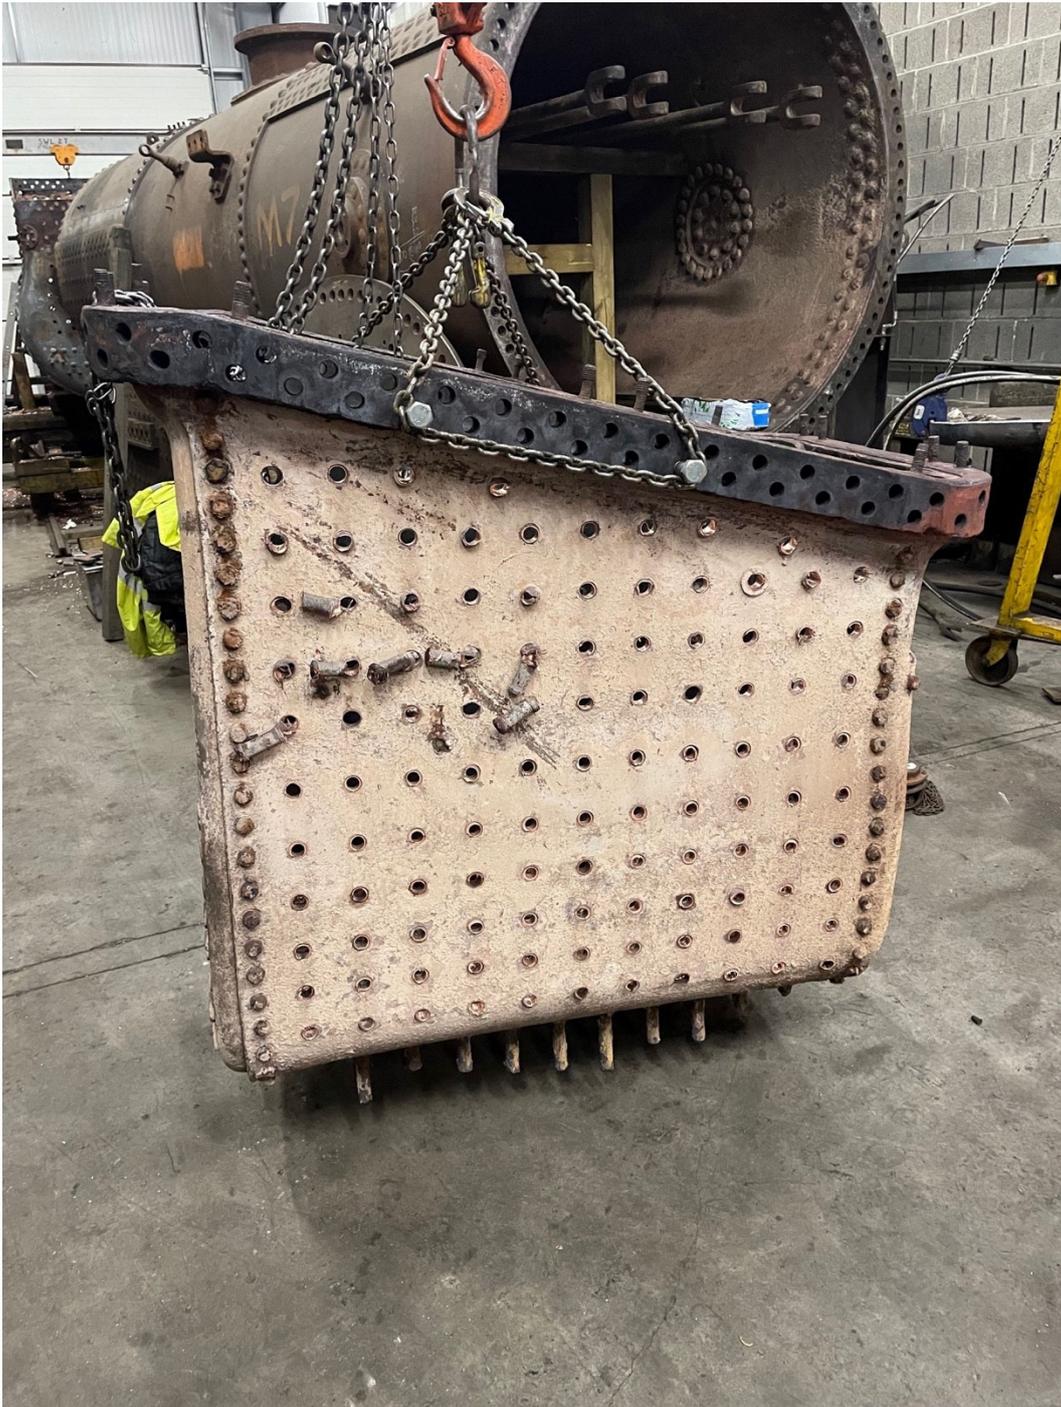
## Die Feuerbüchse in ihrer ganzen Grösse
