## Depotreports Juli 2022

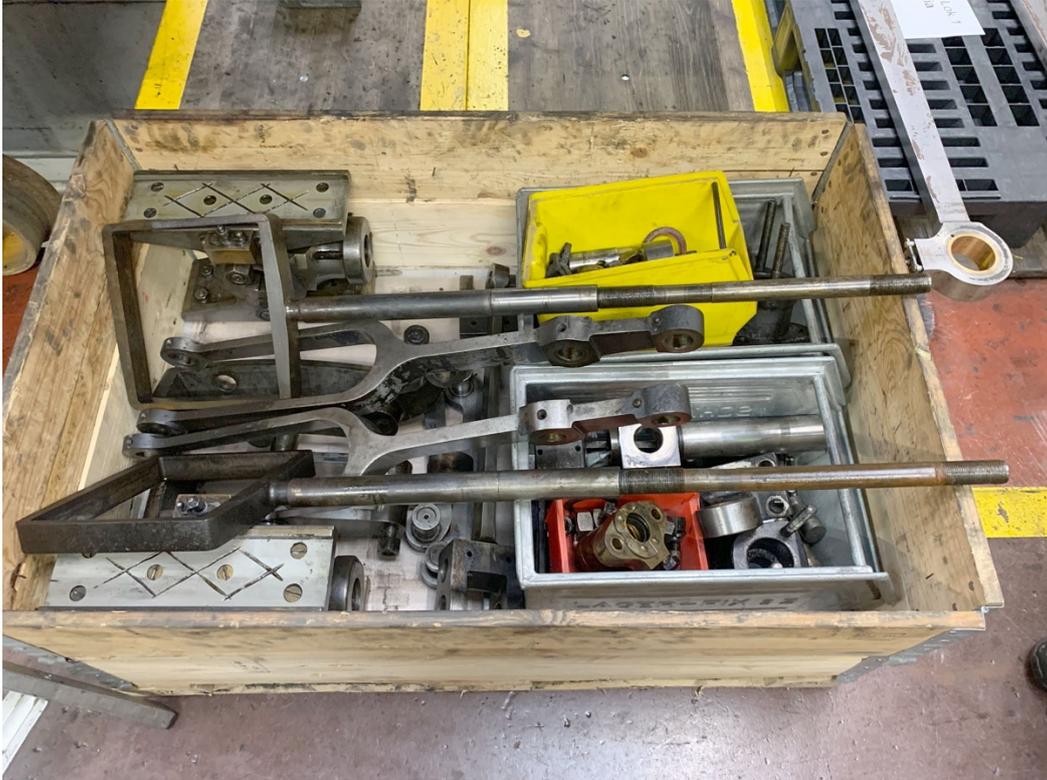
Die Kreuzköpfe, Schieberstangen, Schieberschubstangen und diverse andere Teile

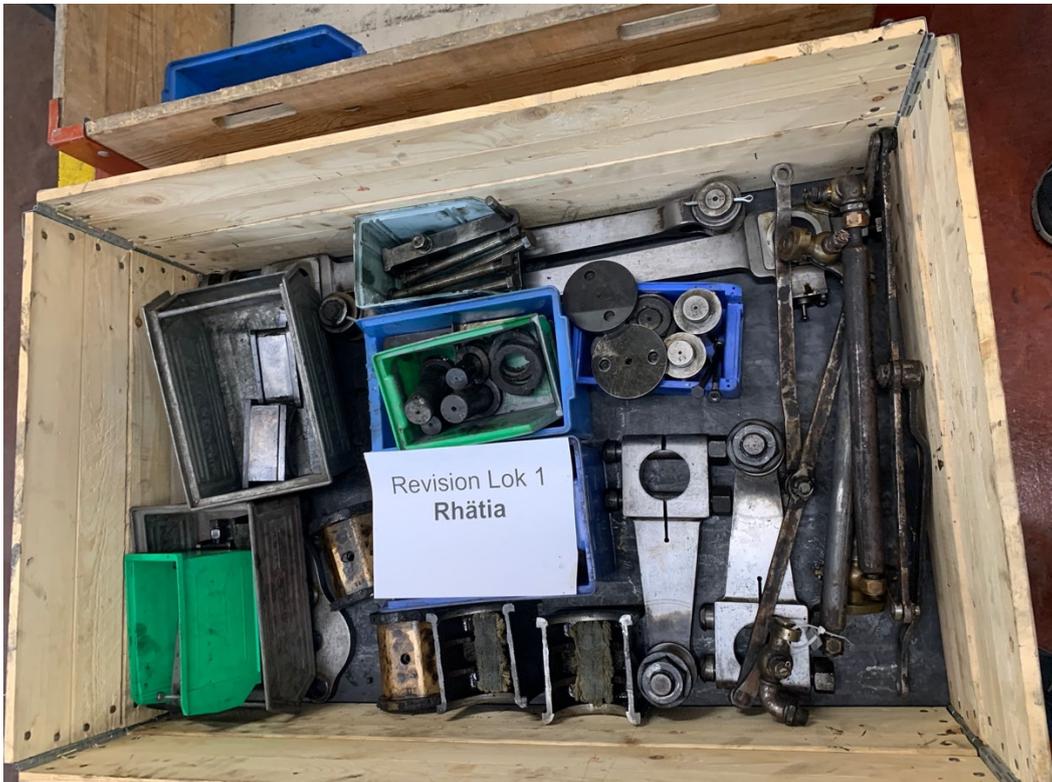
In diesem Palett sind verschiedene Teile des Antriebes und Gleitlager

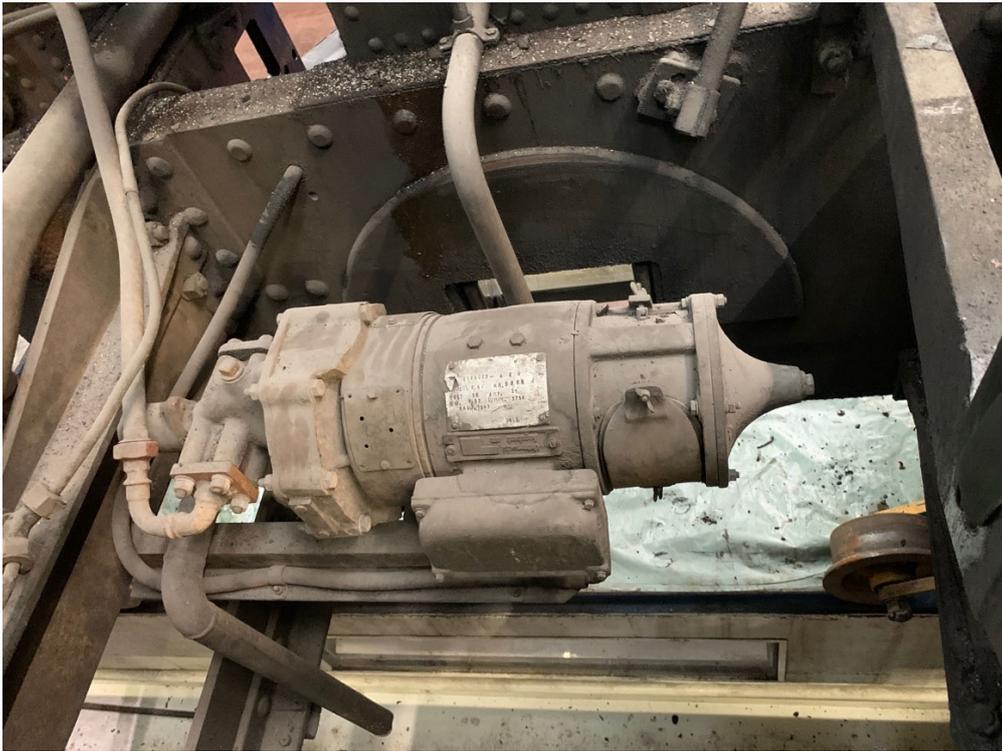
Der Dampfgenerator ist immer noch in der Lok eingebaut

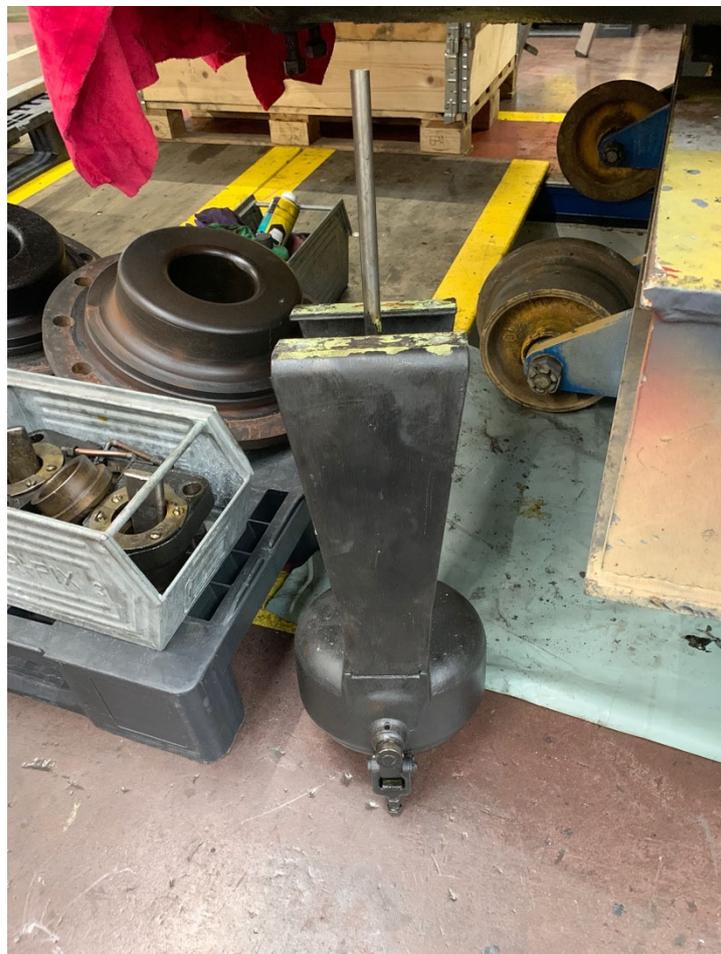
Der ausgebaute Geschwindigkeitsantrieb

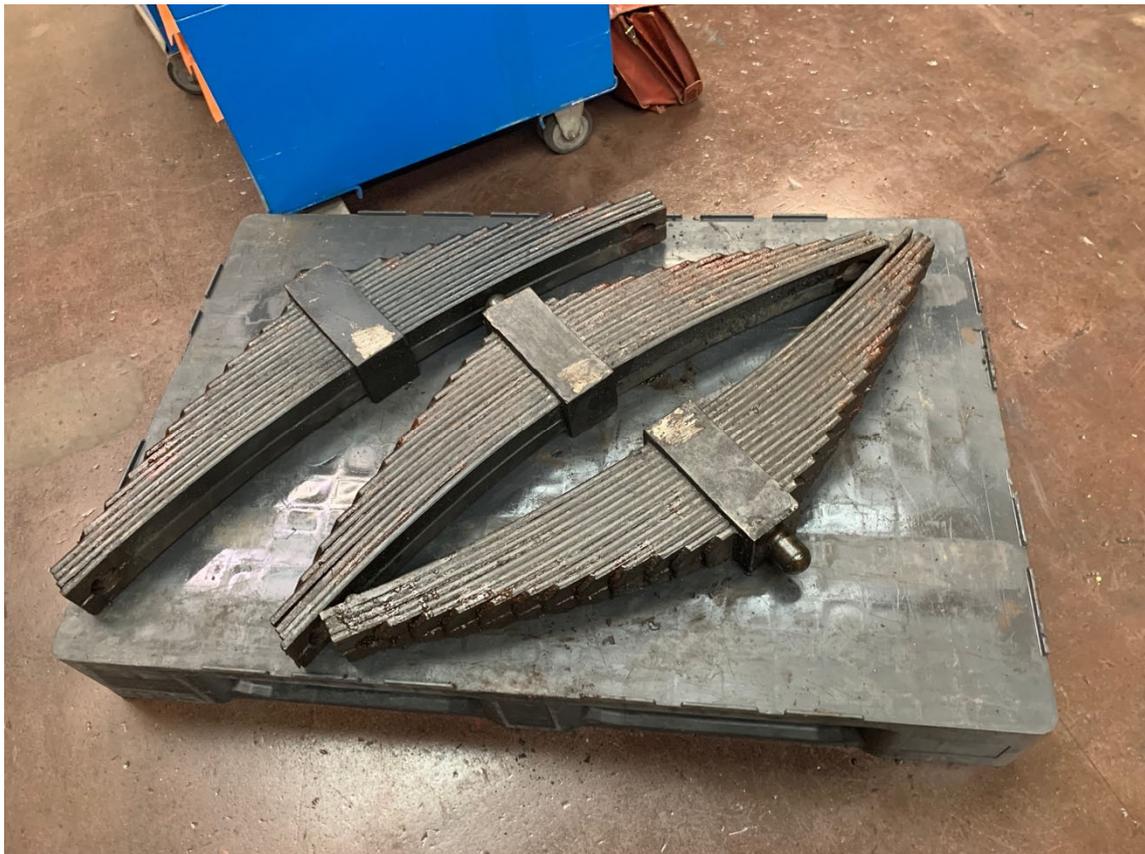
Drei Blattfedern auf einem Palett

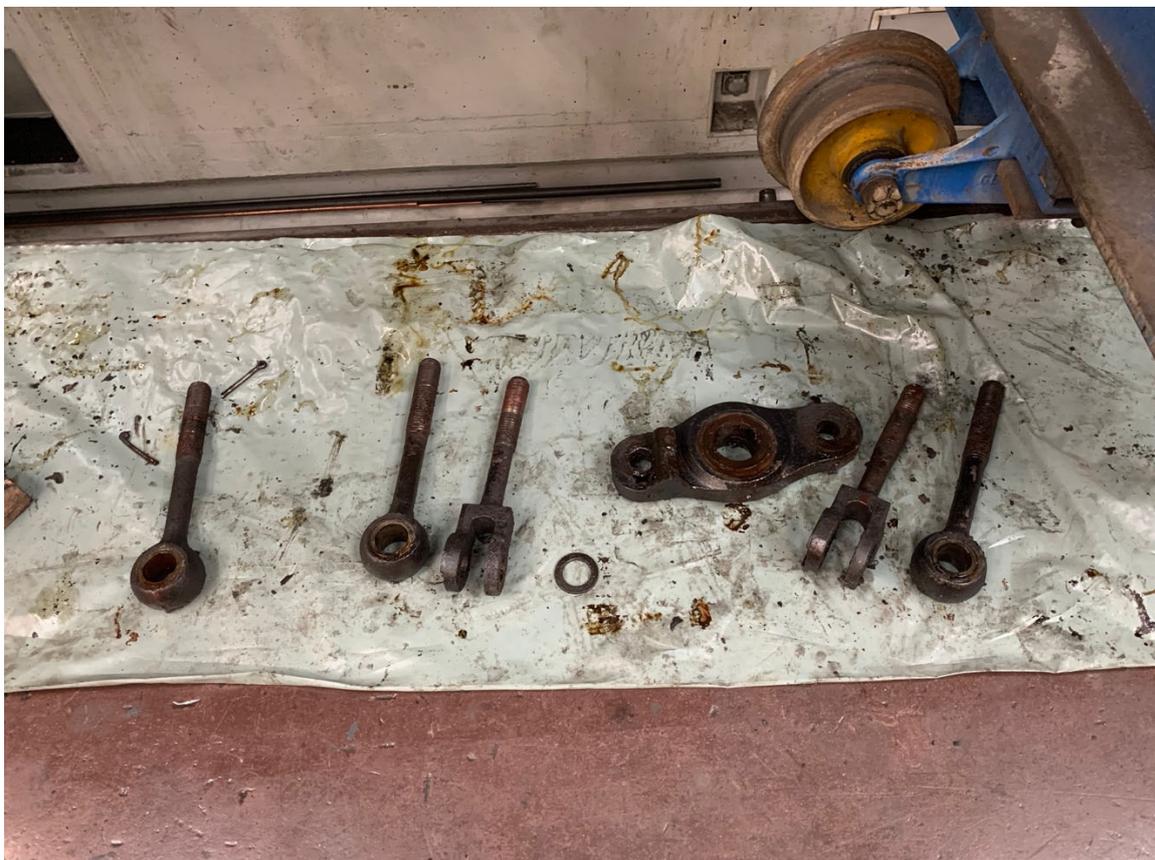
Die Teile für die Federaufhängung sehen leider nicht gut aus

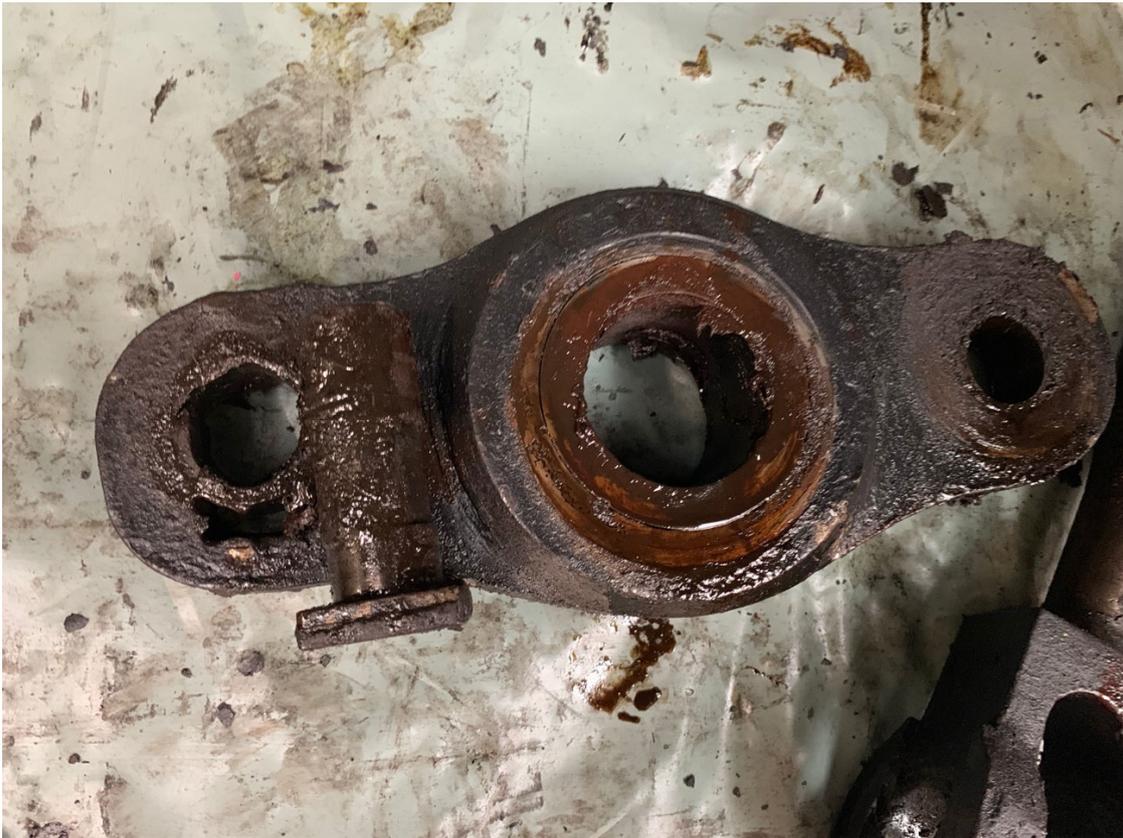
Das Gussteil ist links bei der Schraube komplett durchgerostet

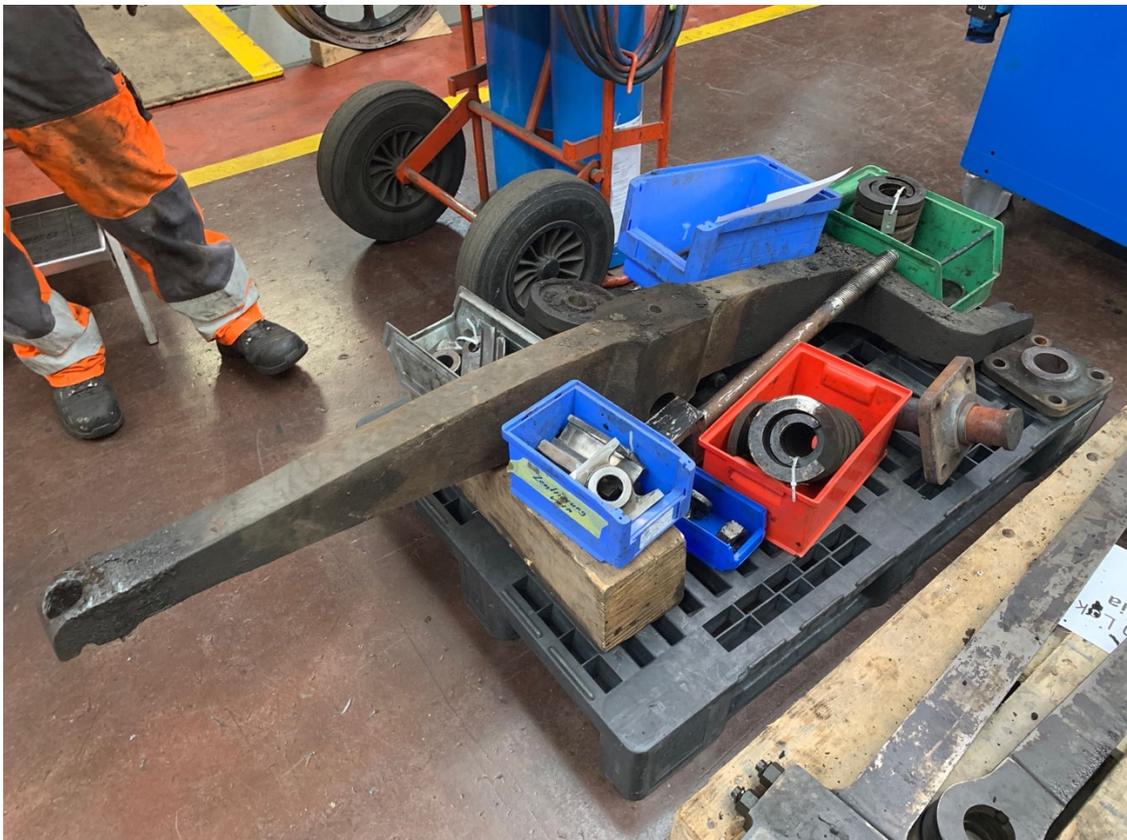
Die Laufachsführung mit diversen anderen Teilen

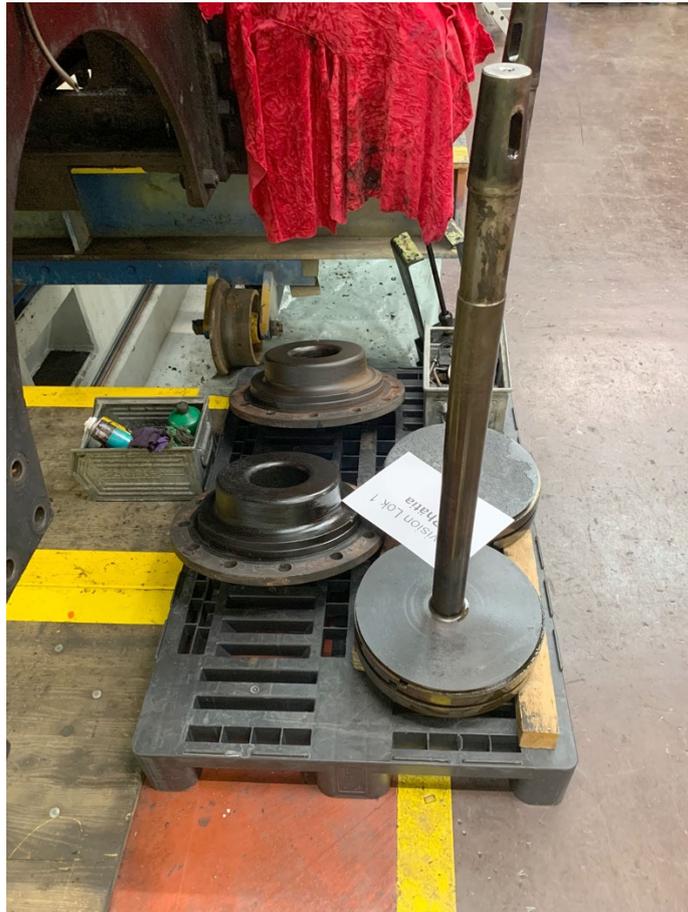
Die Kolben mit den Zylinderdeckel

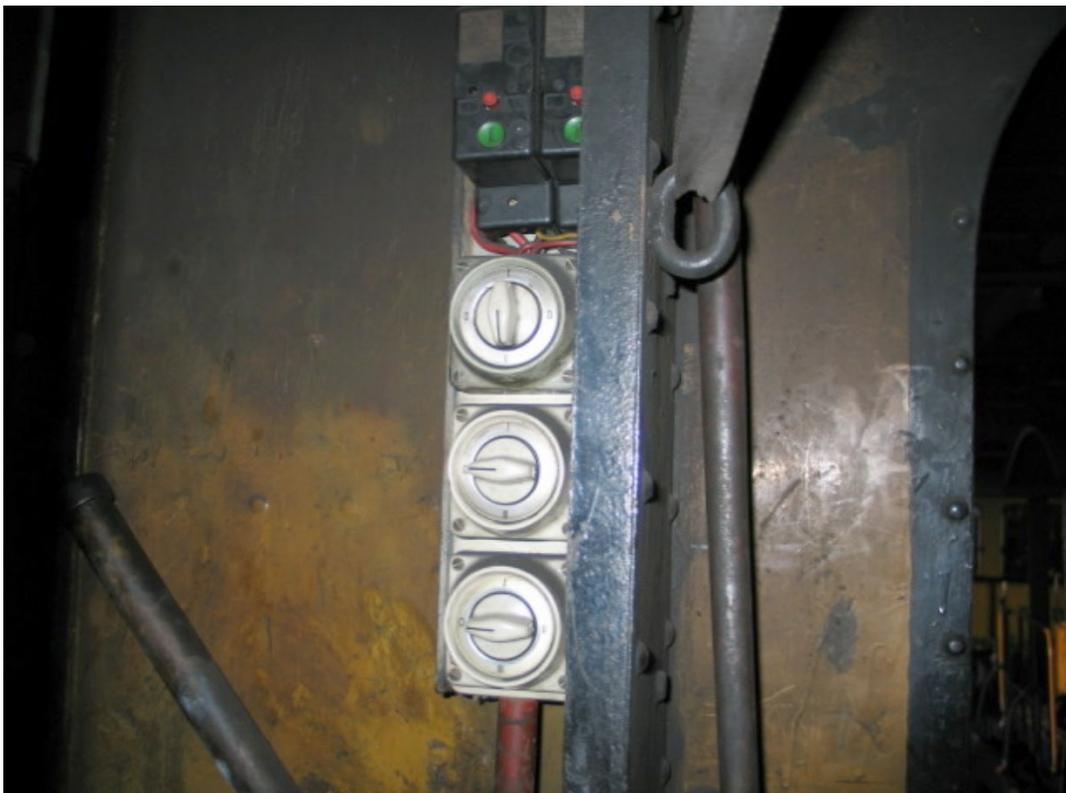
Das Elektrotabelleau mit den zwei Sicherungen und den Lichtschaltern

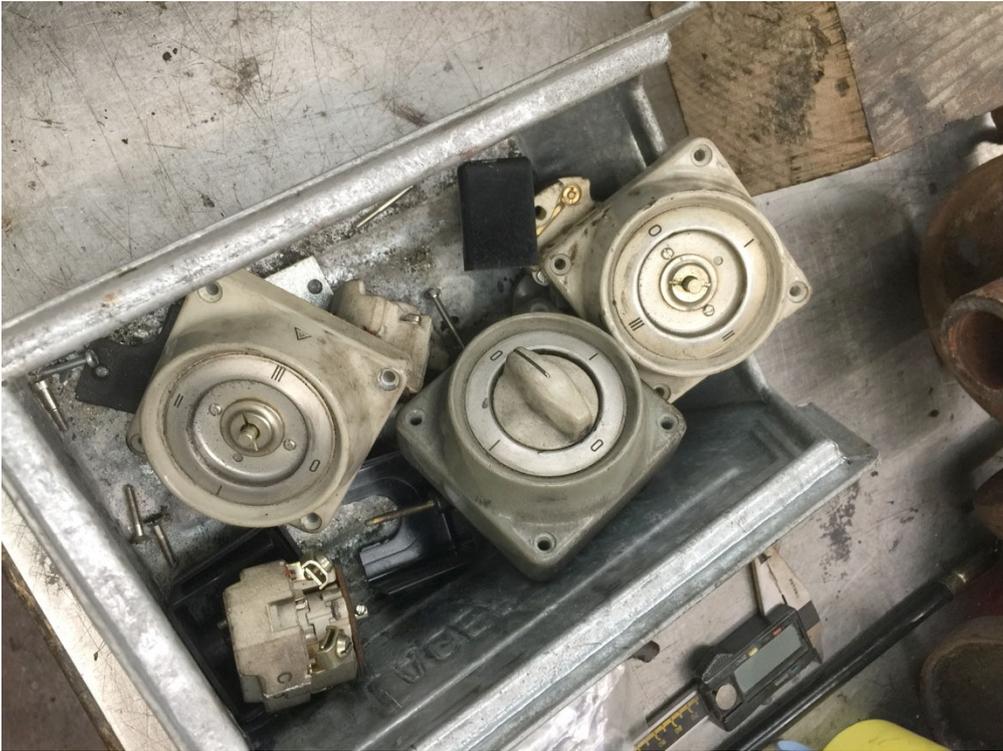
## Die Lichtschalter für die Lokbeleuchtung

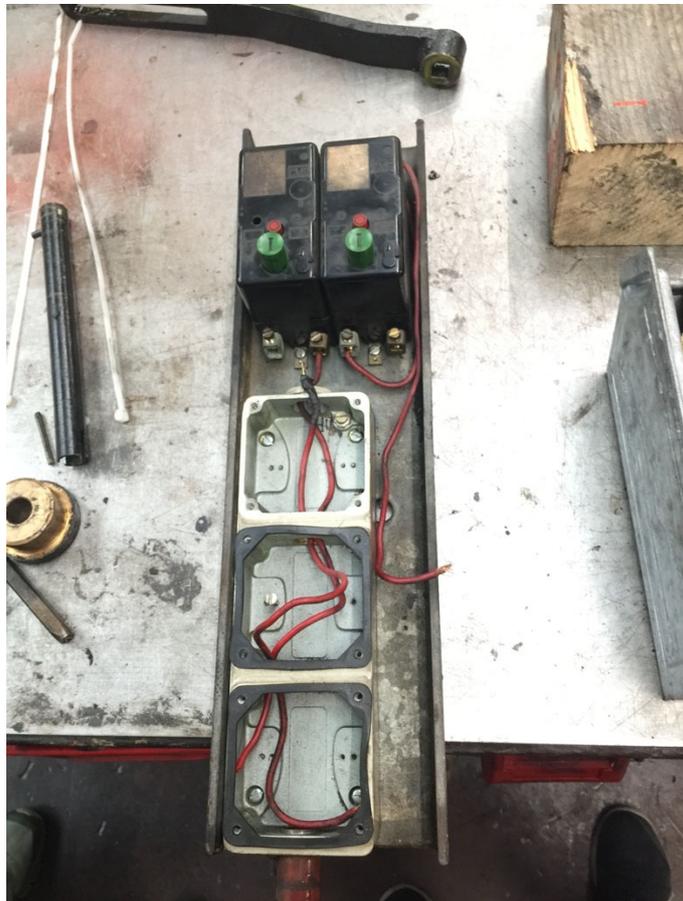
## Der ausgebaute Elektroteil

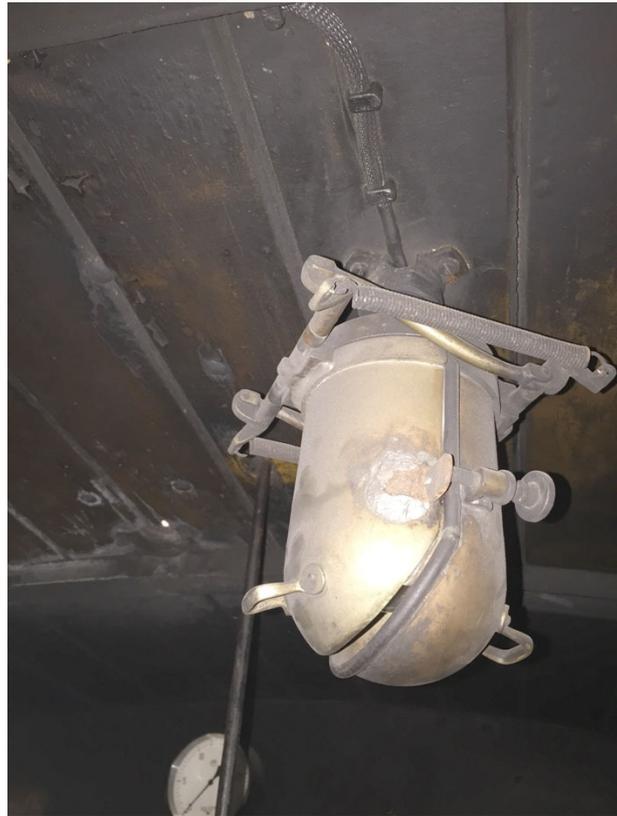
Die Führerstands Lampe ist noch nicht ausgebaut

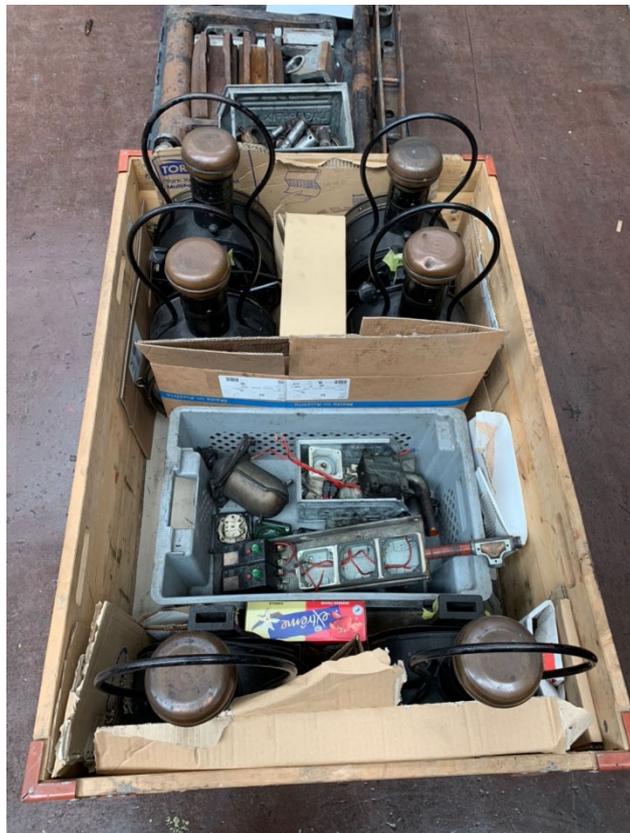
Die Elektroteile und die Loklaternen sind bereit für den Transport nach Samedan - zur Revision

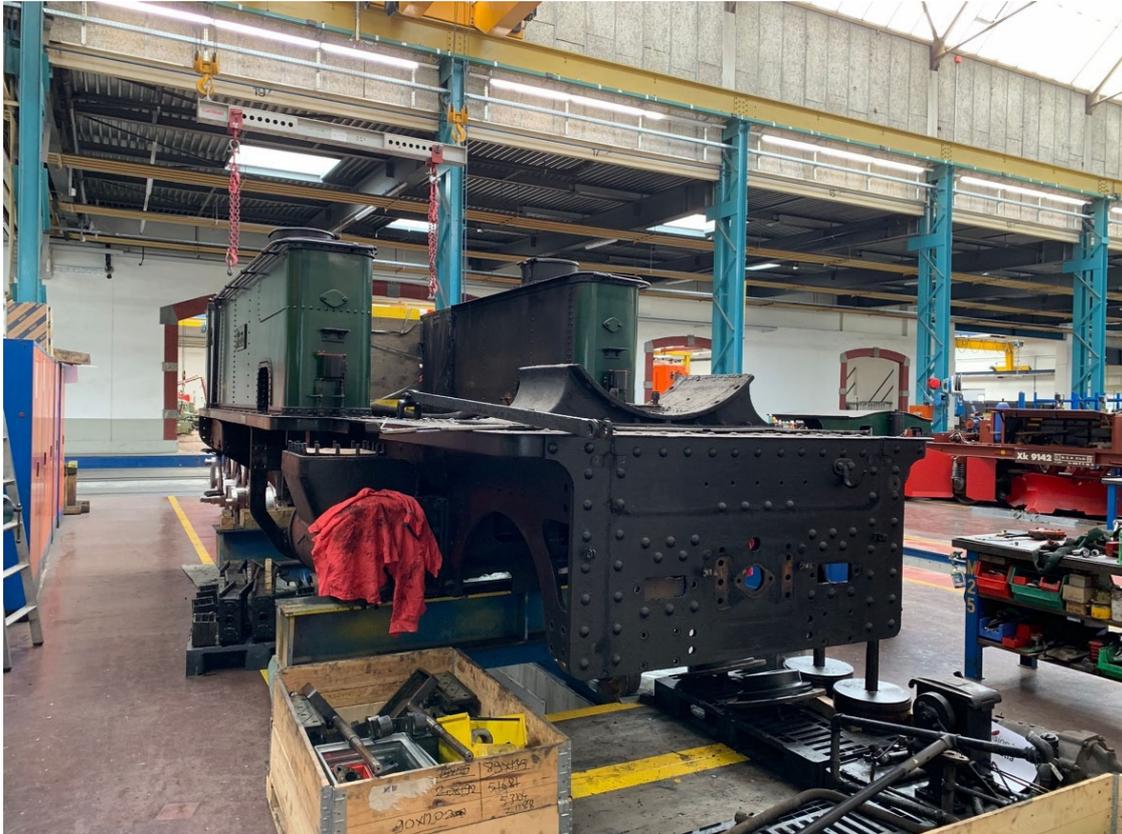
Die Lok von vorne gesehen. Nicht mehr viele Teile,  
müssen entfernt werden

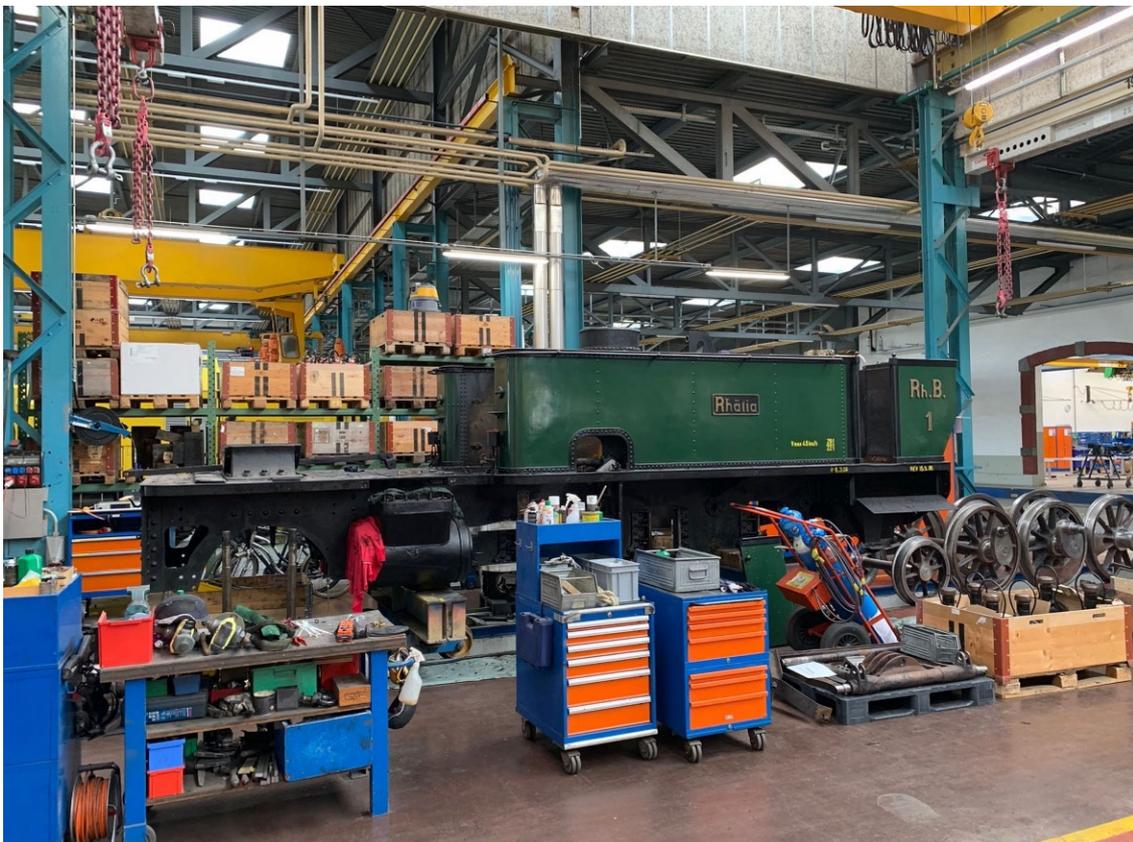
Die Wasserkästen und die Rückwand und dann ist die Lok zerlegt

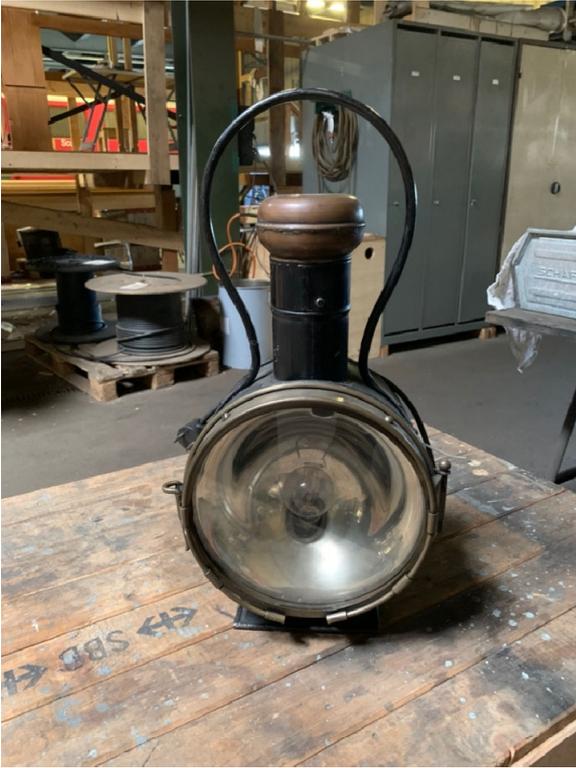
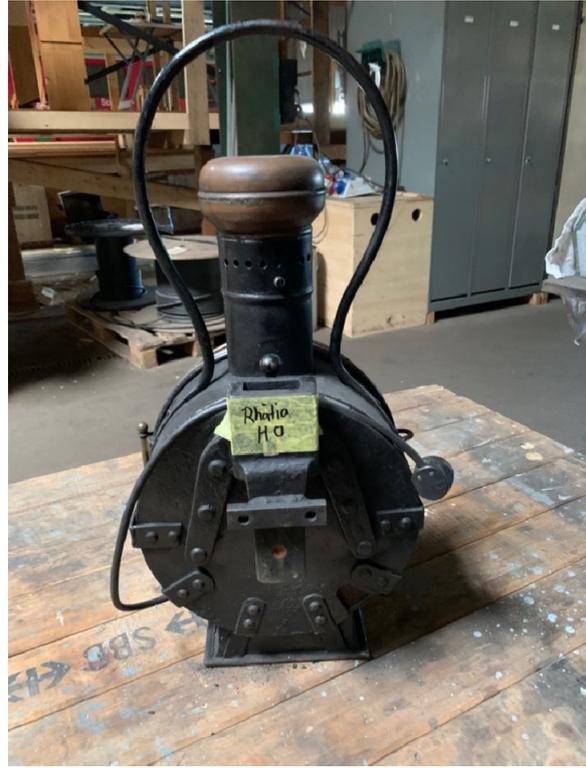
Die Loklaterne wird inspiziert, bevor sie auseinandergenommen wird

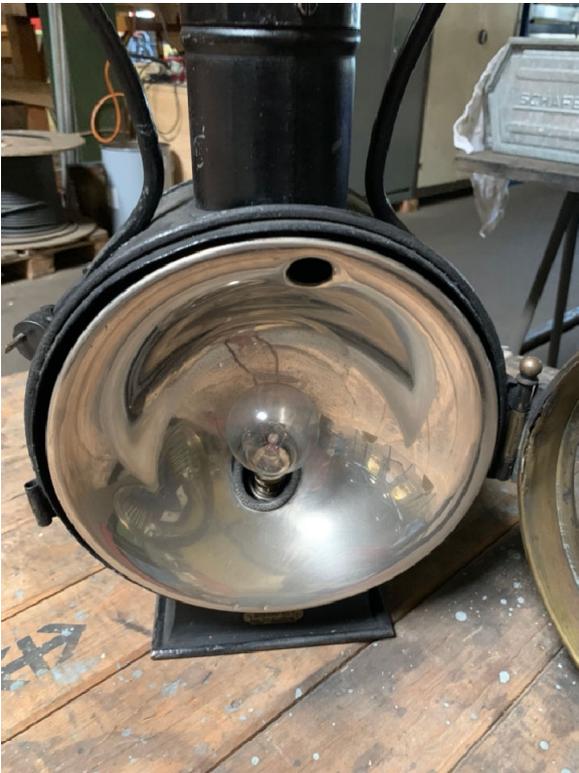
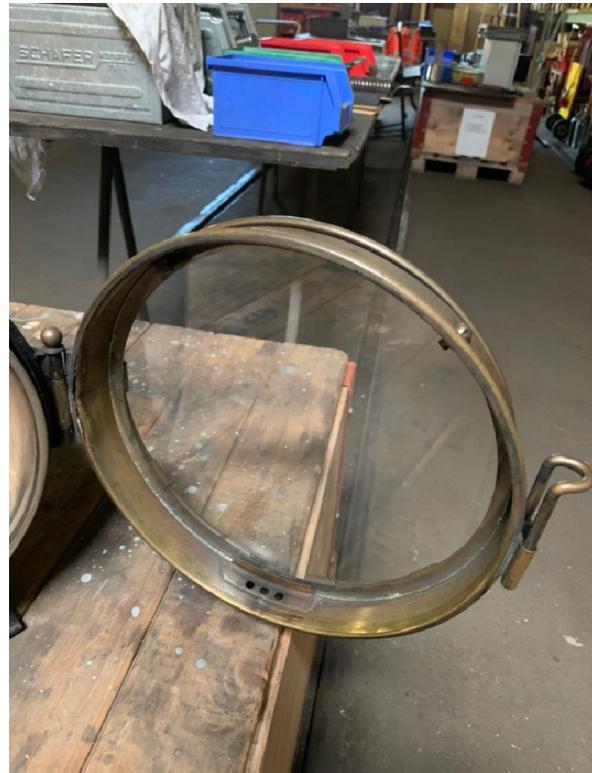
Der Zustand des Reflektors und des Lampendeckels wird untersucht
