Depotreport Februar 2023

Lok 1 «Rhätia»

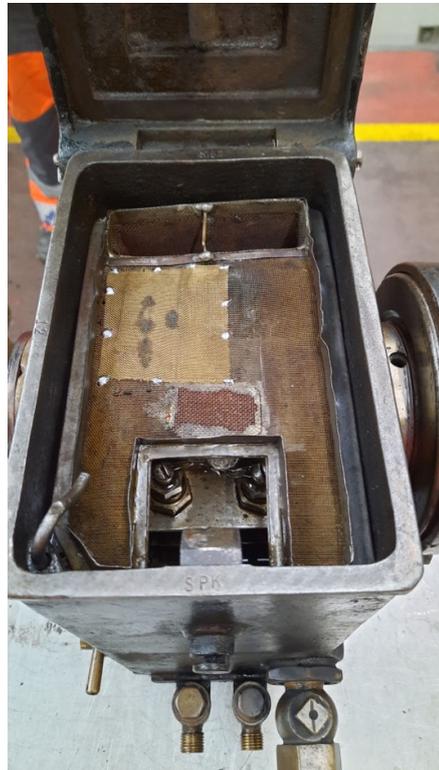
Das Gitternetz wurde repariert

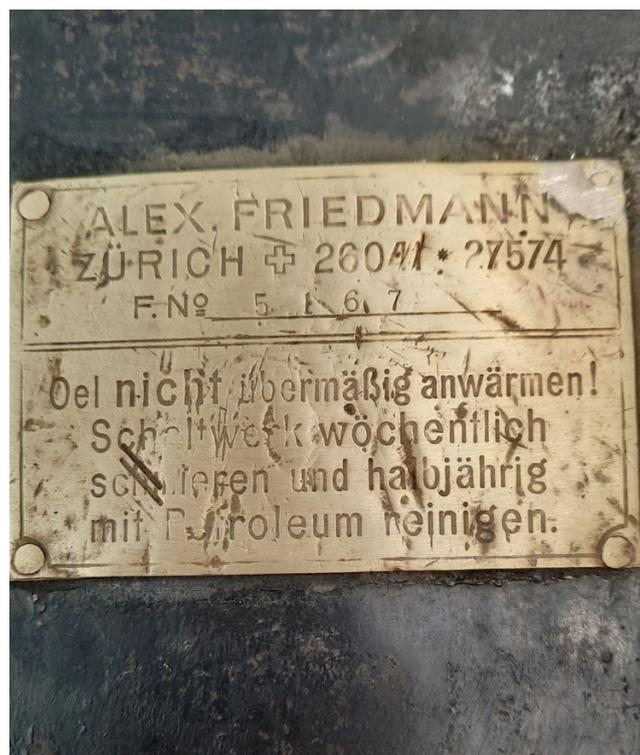
Firmenschild mit Anwendungs-Beschrieb

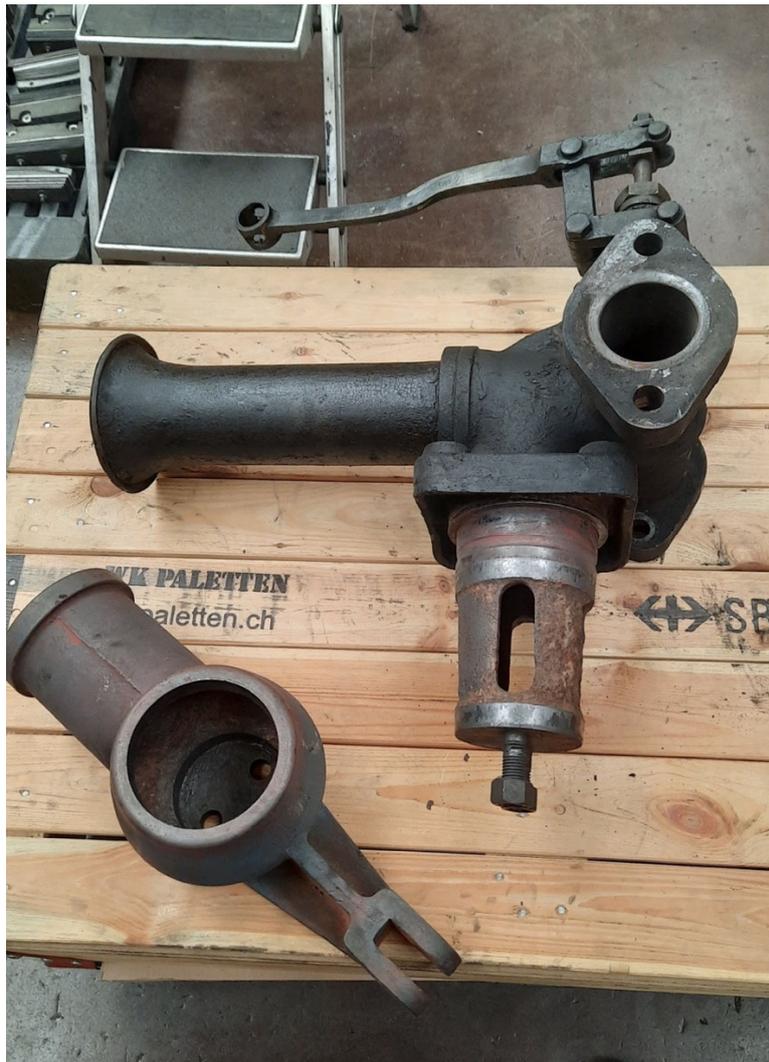
Unten ist ein Teil des Regulators, oben das Repressionsventil mit Auspuff

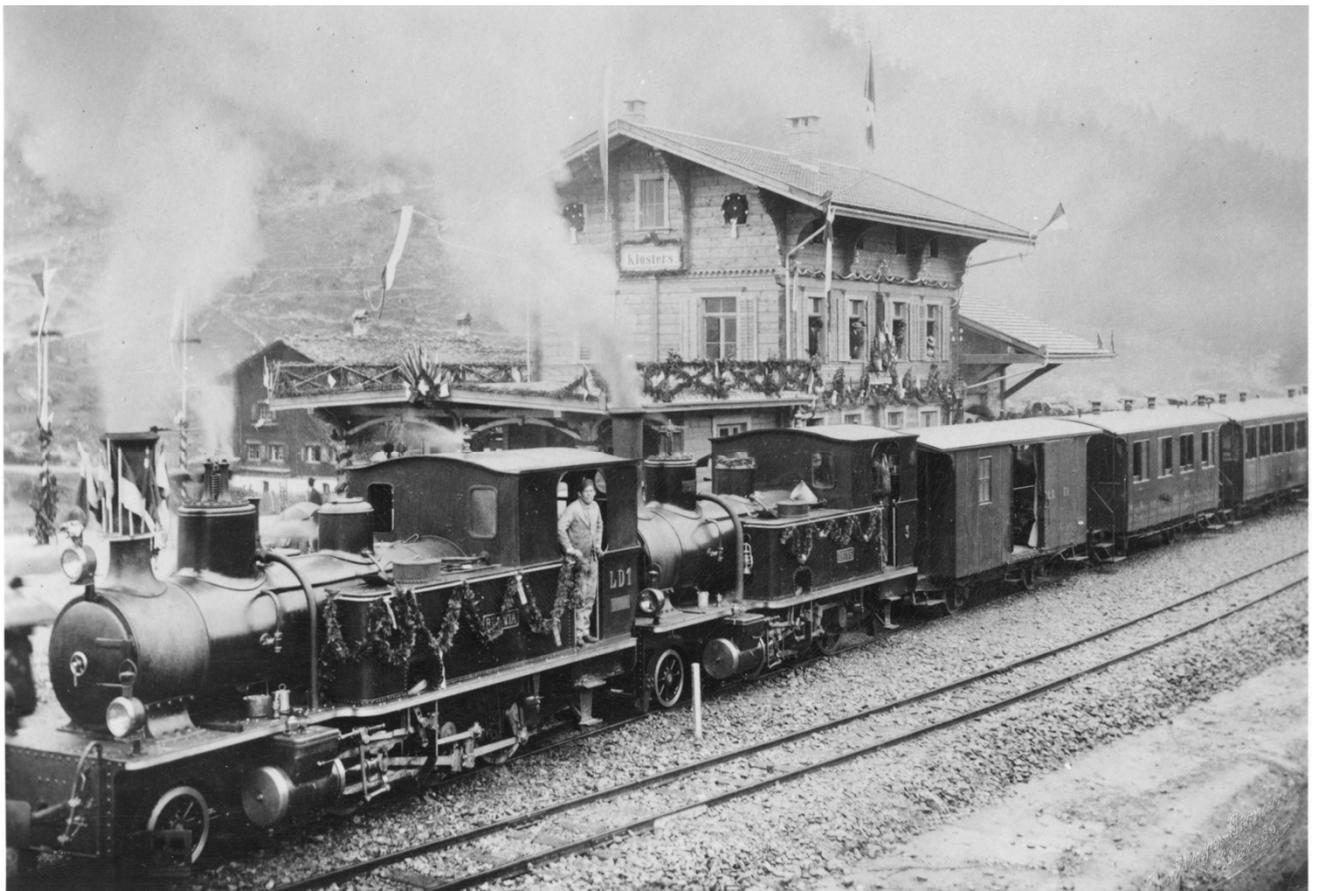
Auf diesem Bild des Eröffnungszuges sieht man die verschiedenen Beschriftungs-Varianten

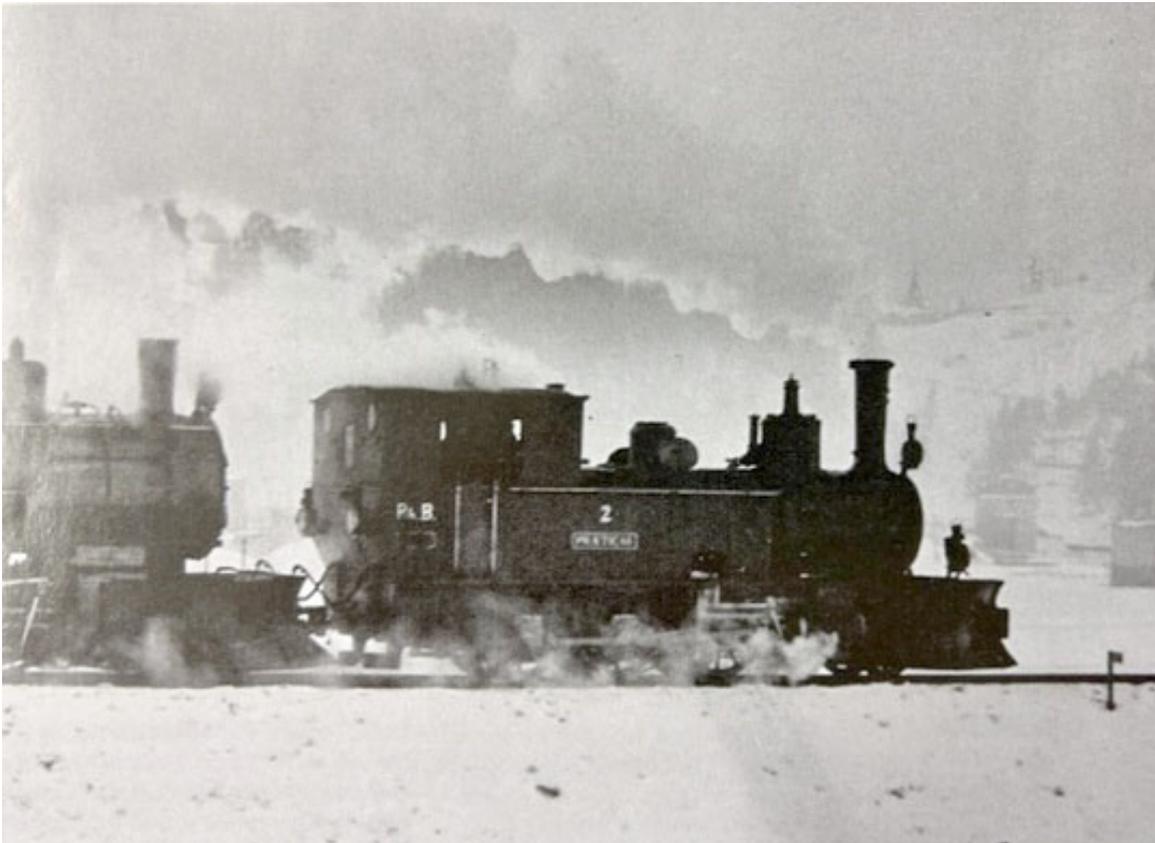
Ein Dampfzug zwischen St.Moritz und Celerina mit Lok 2. Hier ist gut sichtbar, die Umnummerierung auf RhB, dies geschah ab 1895. LD verschwand und die 2 wurde auf den Wasserkasten versetzt und das Namensschild nach unten verschoben

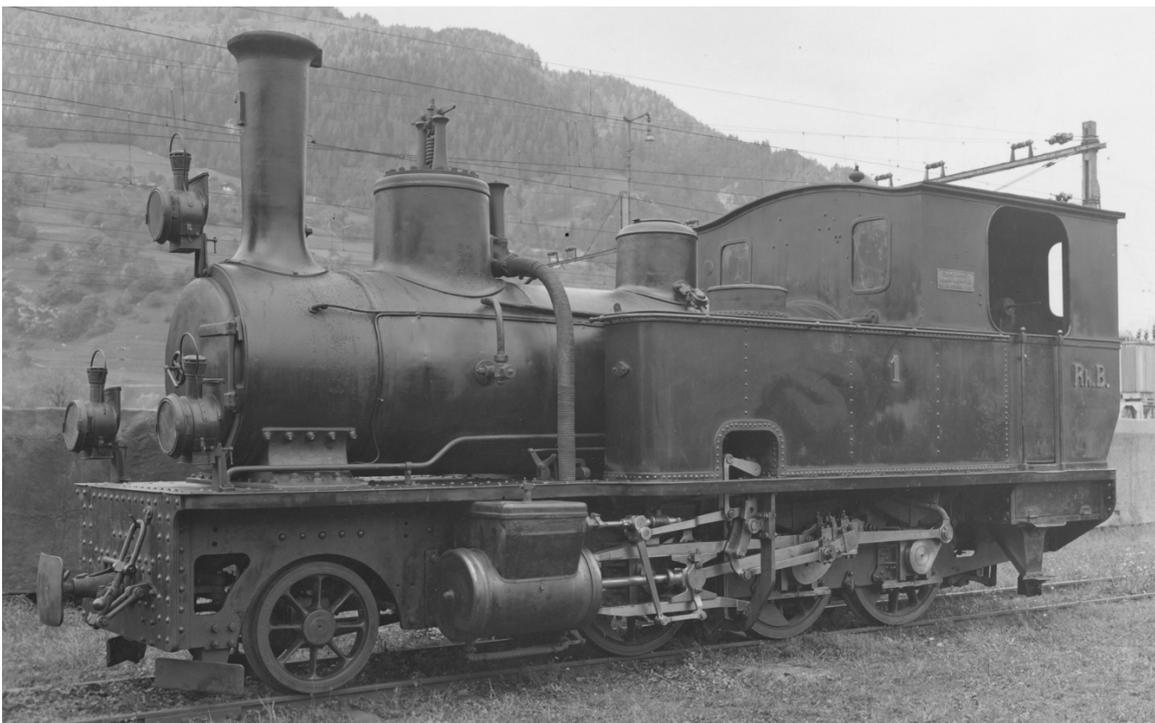
1928 verschwand die Namenstafel und die Lok wurde an SBB/VHS abgegeben

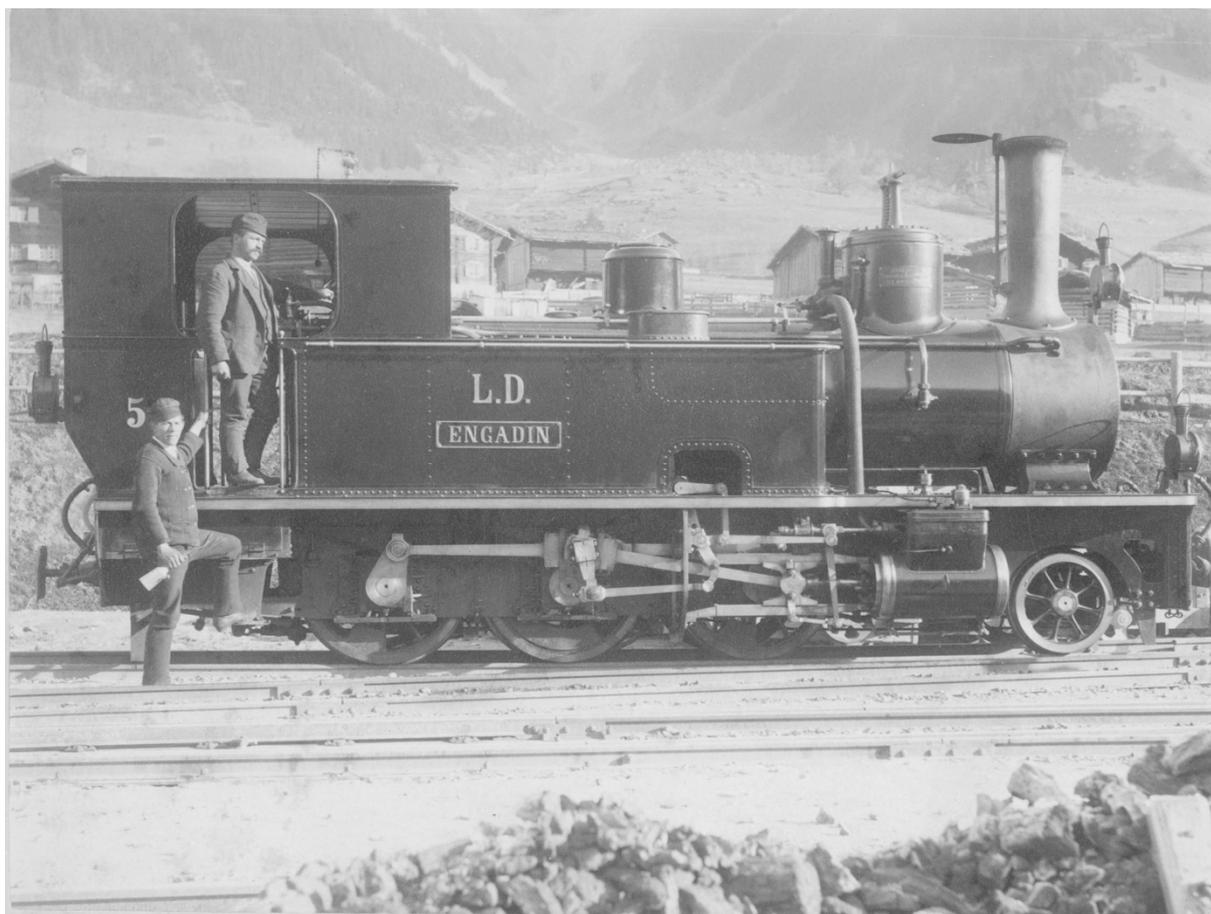
Was wir an der Lok 5 feststellen konnten, sind die Filets, die angebracht wurden
