Depotreport September 2023

Lok 1 «Rhätia»

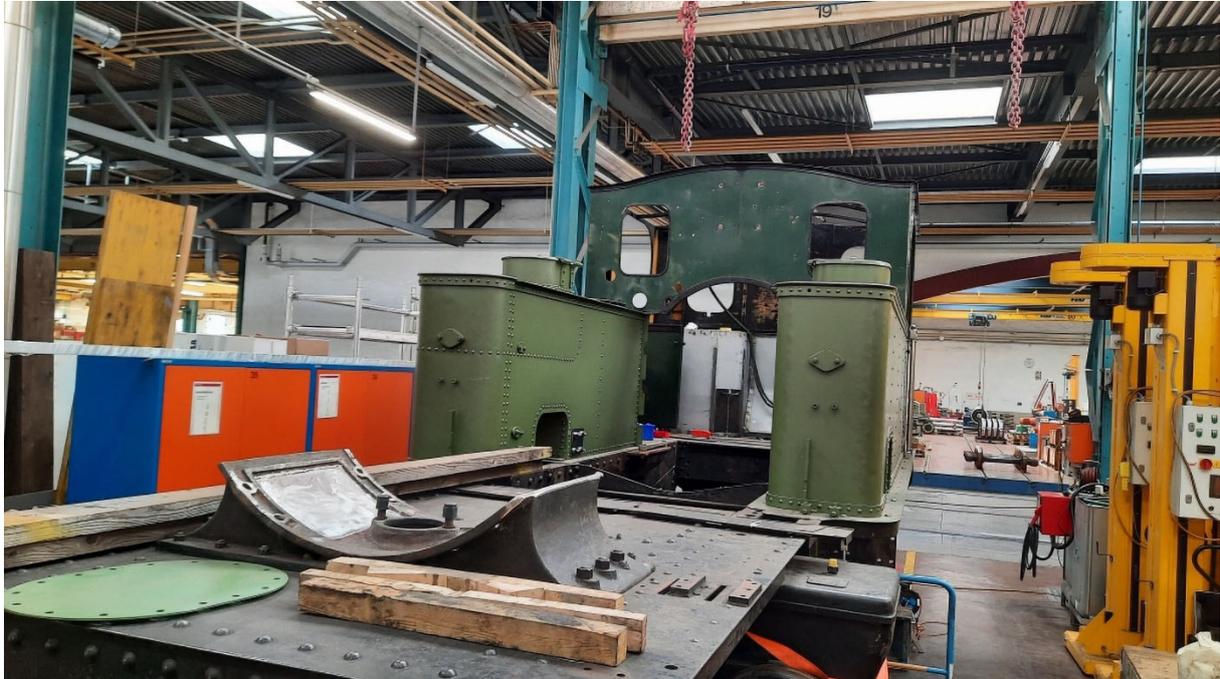
Die Lok von vorne mit aufgesetztem Wasserkasten und Führerhaus

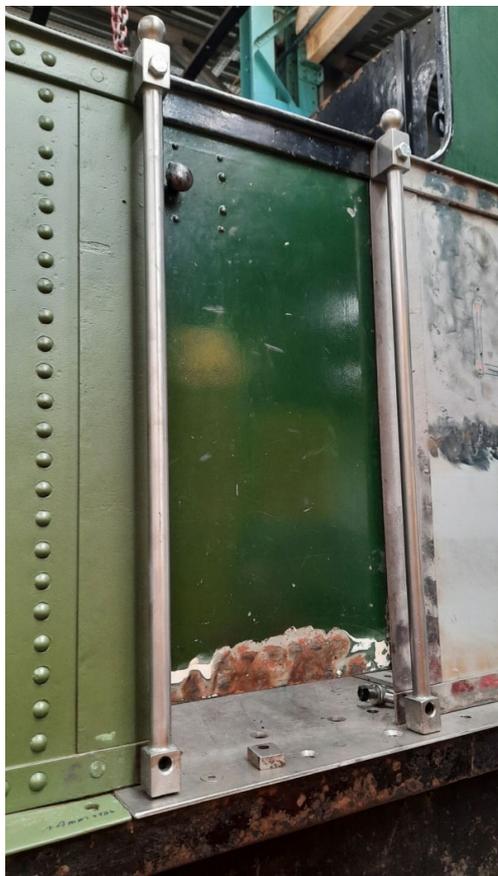
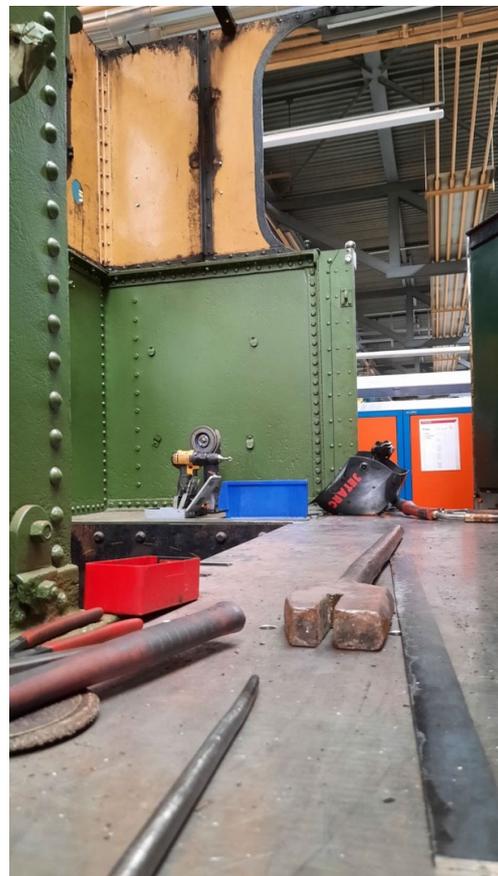
Türe und Handgriffe werden angepasst

Türöffnung von innen

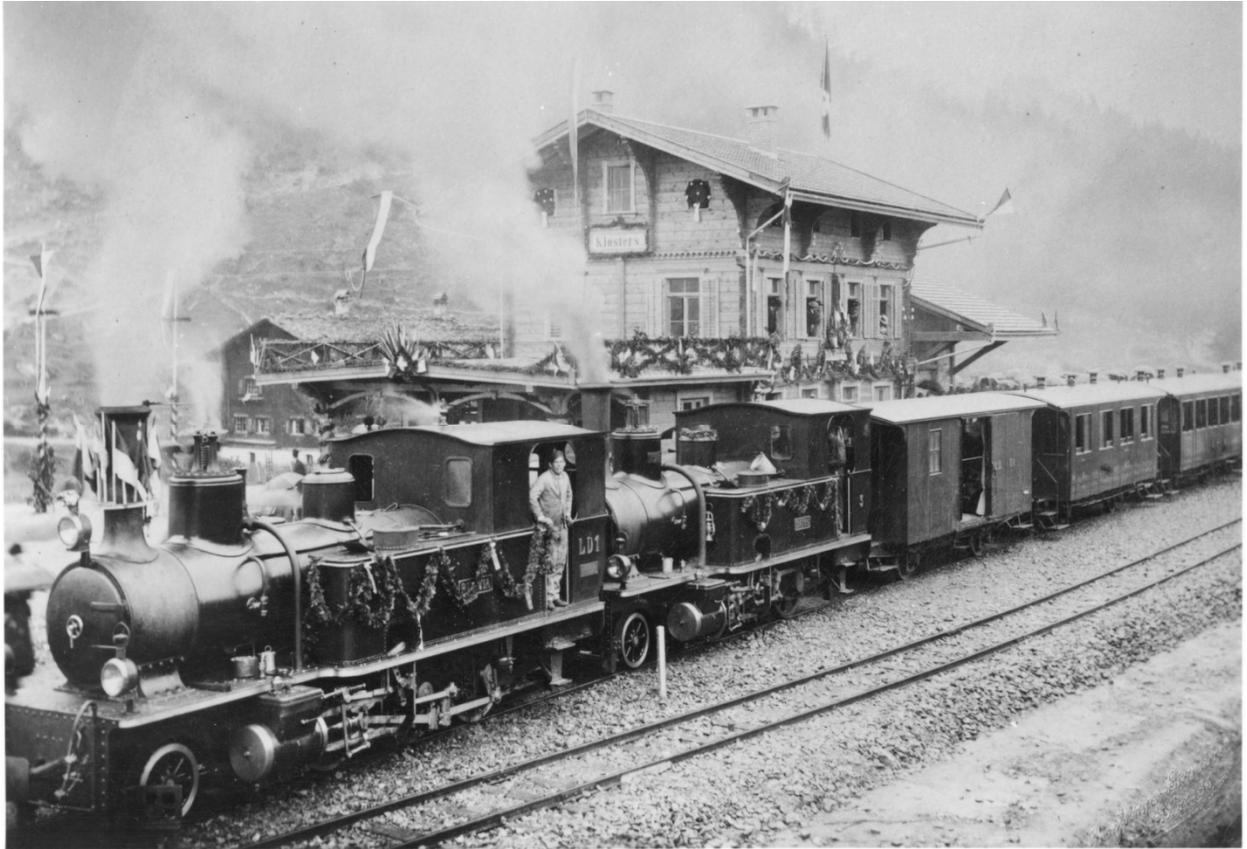
Eröffnungszug Landquart - Klosters

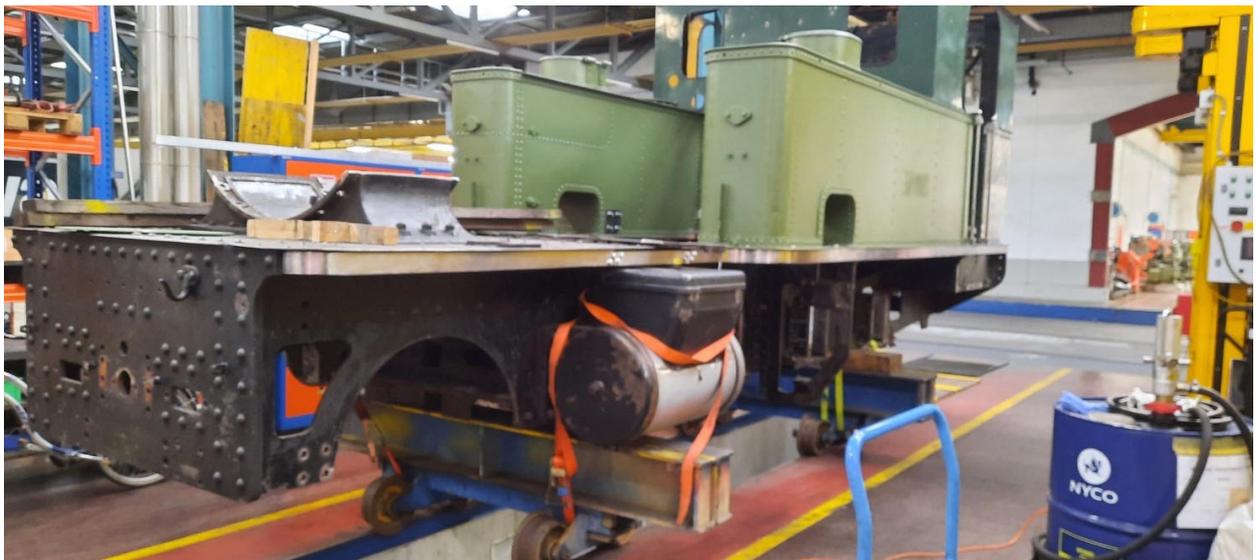
Wir haben den Winkel am Rahmen der Lok Rhätia ein wenig genauer angeschaut. Er ist auf der Aussenseite verzinkt. Reto Mark hat nun die Farbe abgelautet und den Winkel gereinigt. Der Winkel wirkt metallisch glänzend, mit einigen Gebrauchsspuren im Bereich des Einstiegs. Mit einer gründlicheren Reinigung würde das Resultat noch ein wenig besser.

Der Streifen ist gut sichtbar auf beiden Fotos

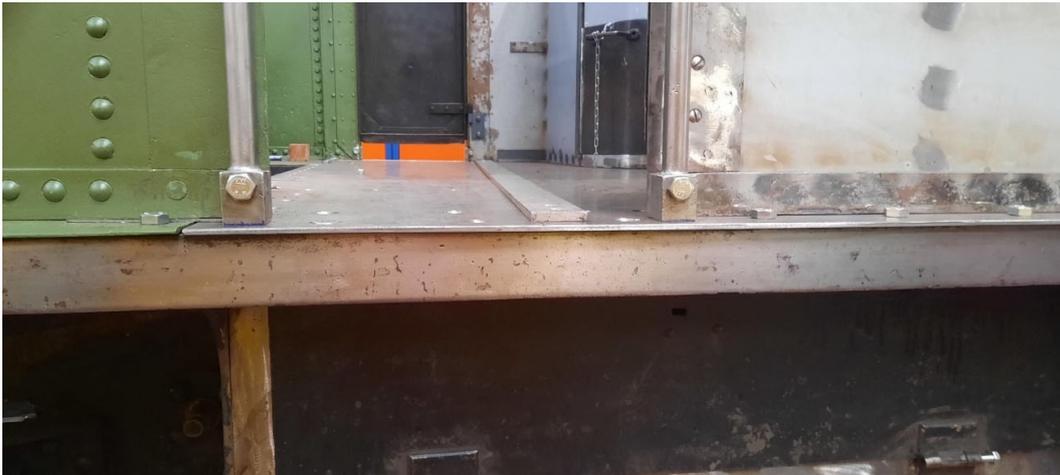
Bei der Führerstandtüre sind Gebrauchsspuren sichtbar

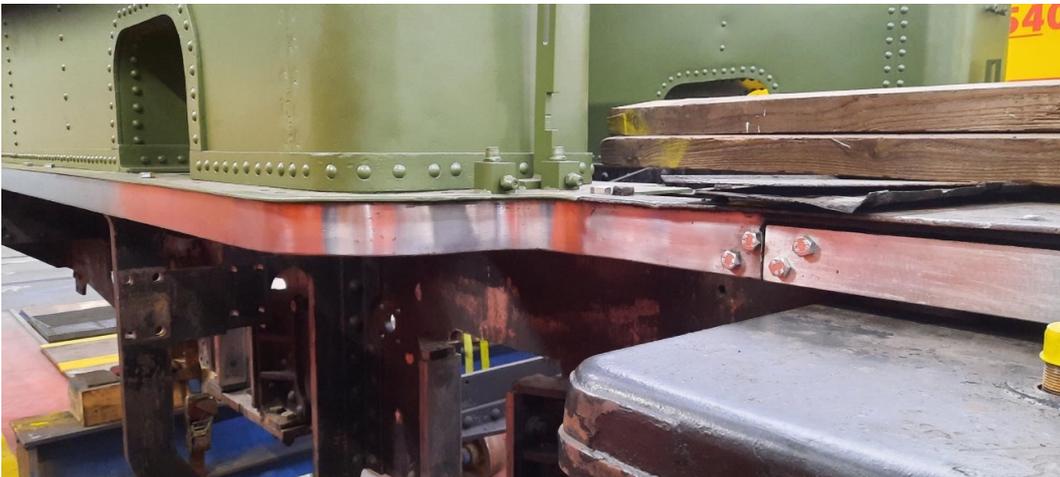
Vorne beim Zylinder ist der Streifen gut erhalten

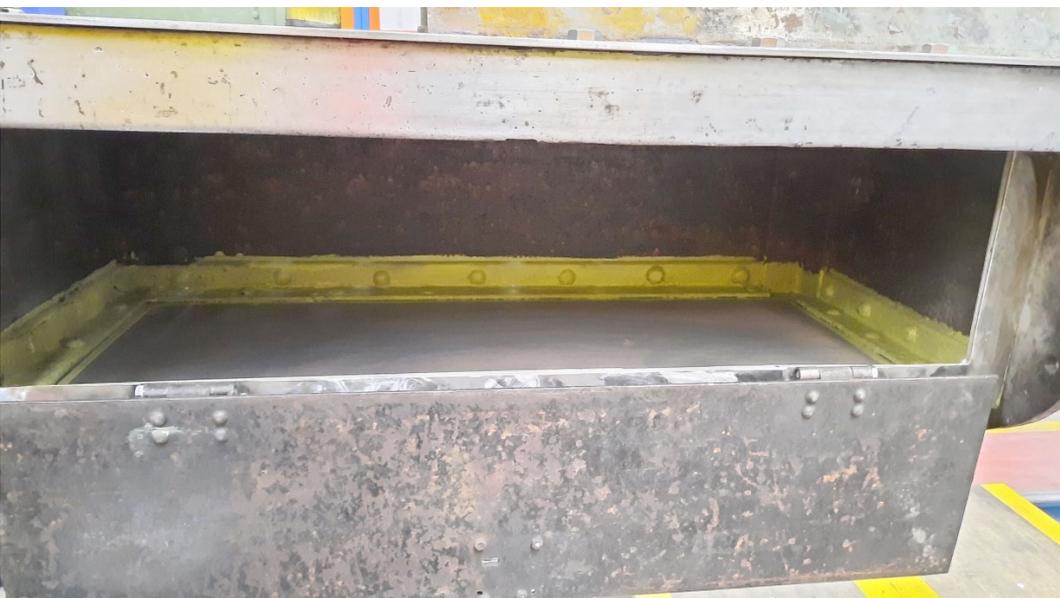
Verbesserungen am Werkzeugkasten

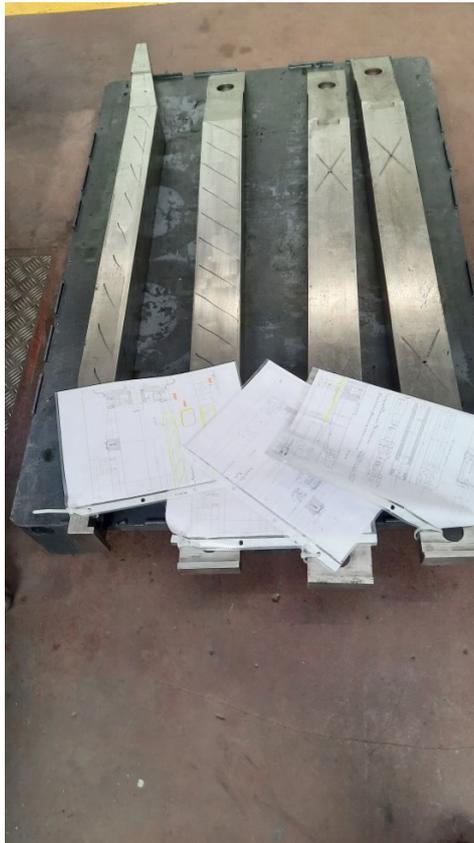
Die Lineale sind bereit für die Aufarbeitung

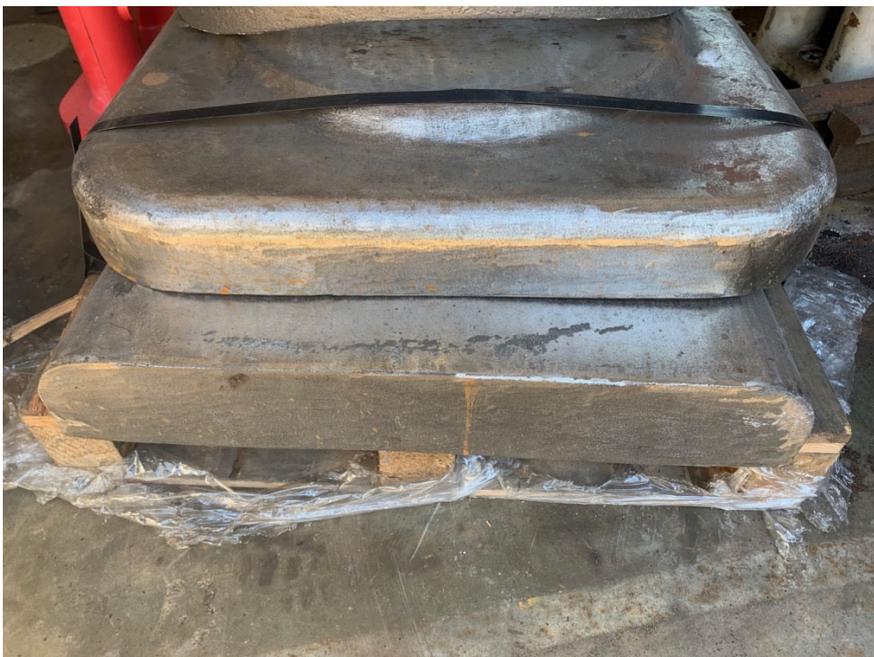
Die Endwandform für den Feuerraum

Die Fabrikation der Feuerbuchse Stirnwände wird bei einem von Peter Phillips empfohlenen und bekannten externen Unternehmen durchgeführt. (Details dazu wird natürlich dokumentiert). Wenn dieser Vorgang fast abgeschlossen ist, werden Peter und Steve vor Ort sein, um den Prozess und das Ergebnis zu überprüfen und zu dokumentieren. Dies soll im Oktober geschehen.

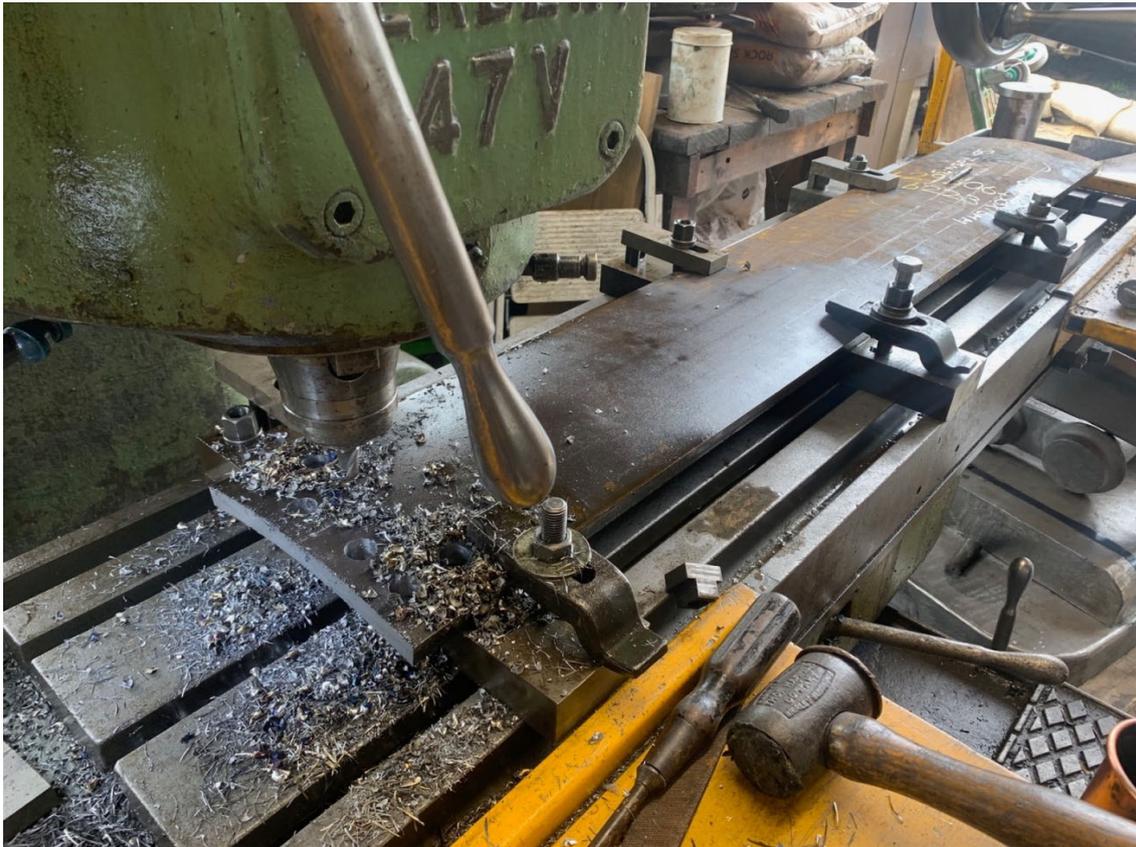
Die Langkessel Verbindungsplatten mit Nietlöcher
