Depotreport November 2023

Lok 1 «Rhätia»

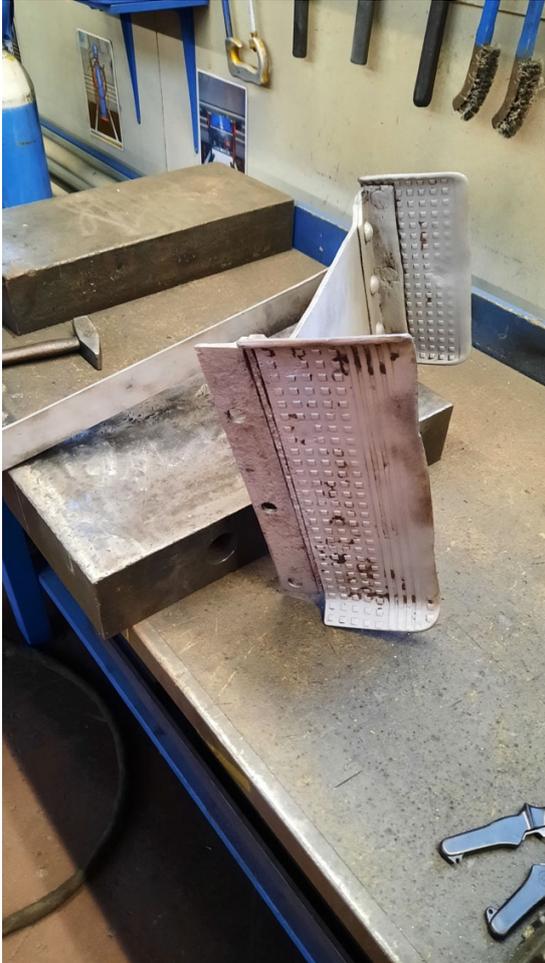
Die Treppen wurden revidiert und sandgestrahlt

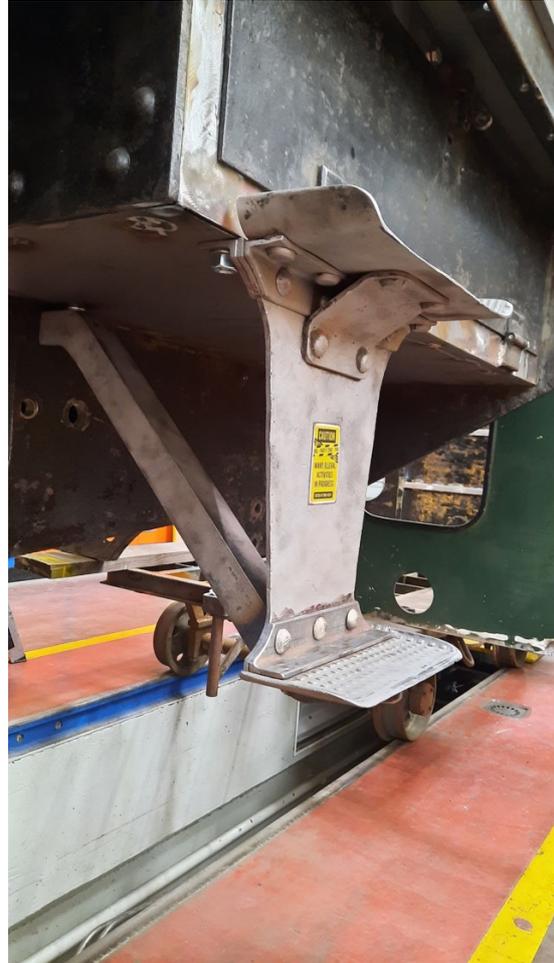
Der Tritt ist am Werkzeugkasten angepasst und verschraubt

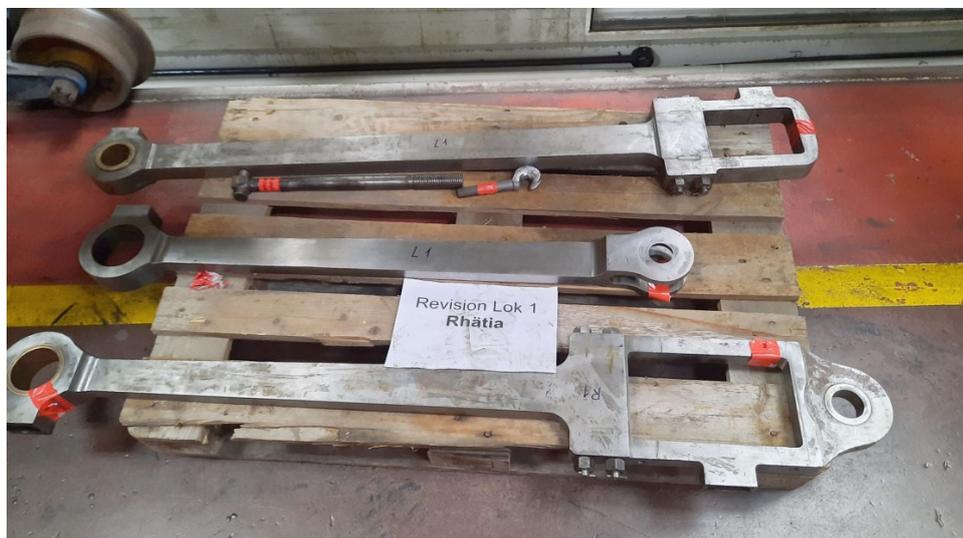
Die Trieb- und Kuppelstangen wurden genauer untersucht. Einige haben Spiel, welches beseitigt werden muss. Diese Arbeiten benötigen Zeit, ohne dass man etwas sieht.

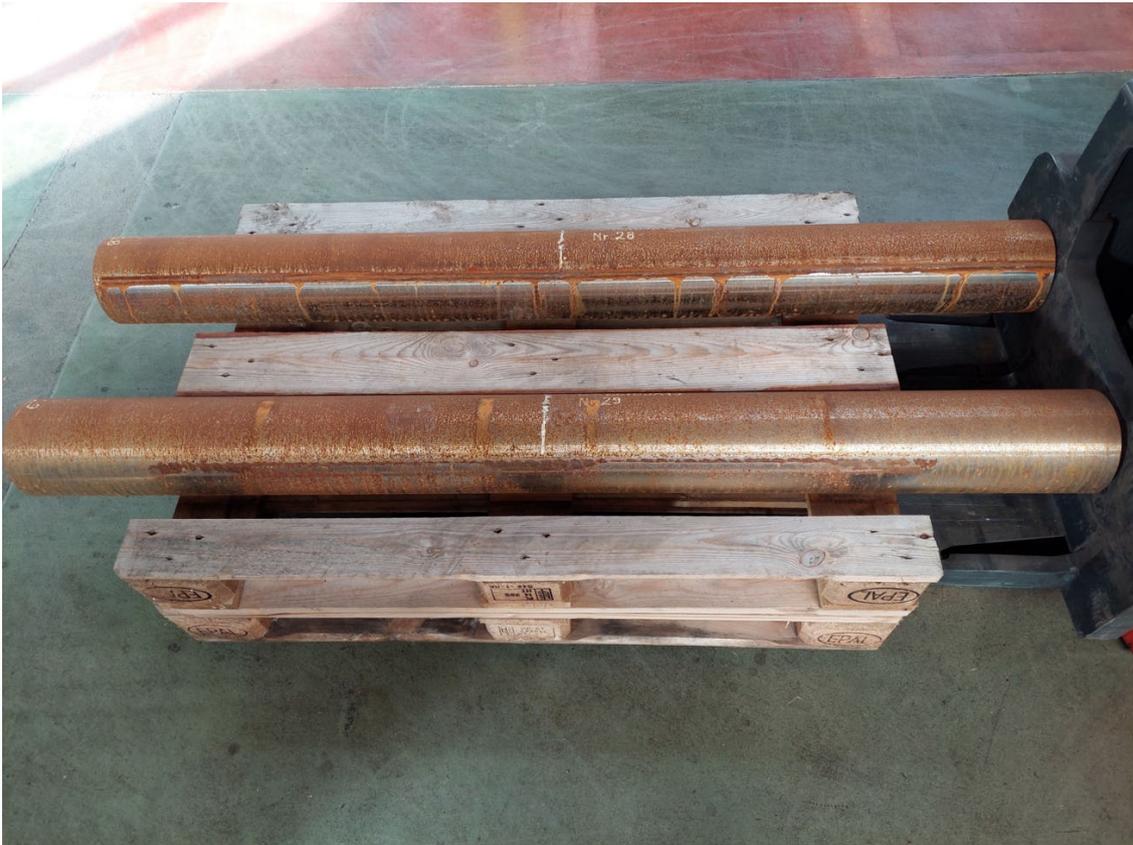
Die Rohlinge für die Bearbeitung der Radsatzwellen sind bereit

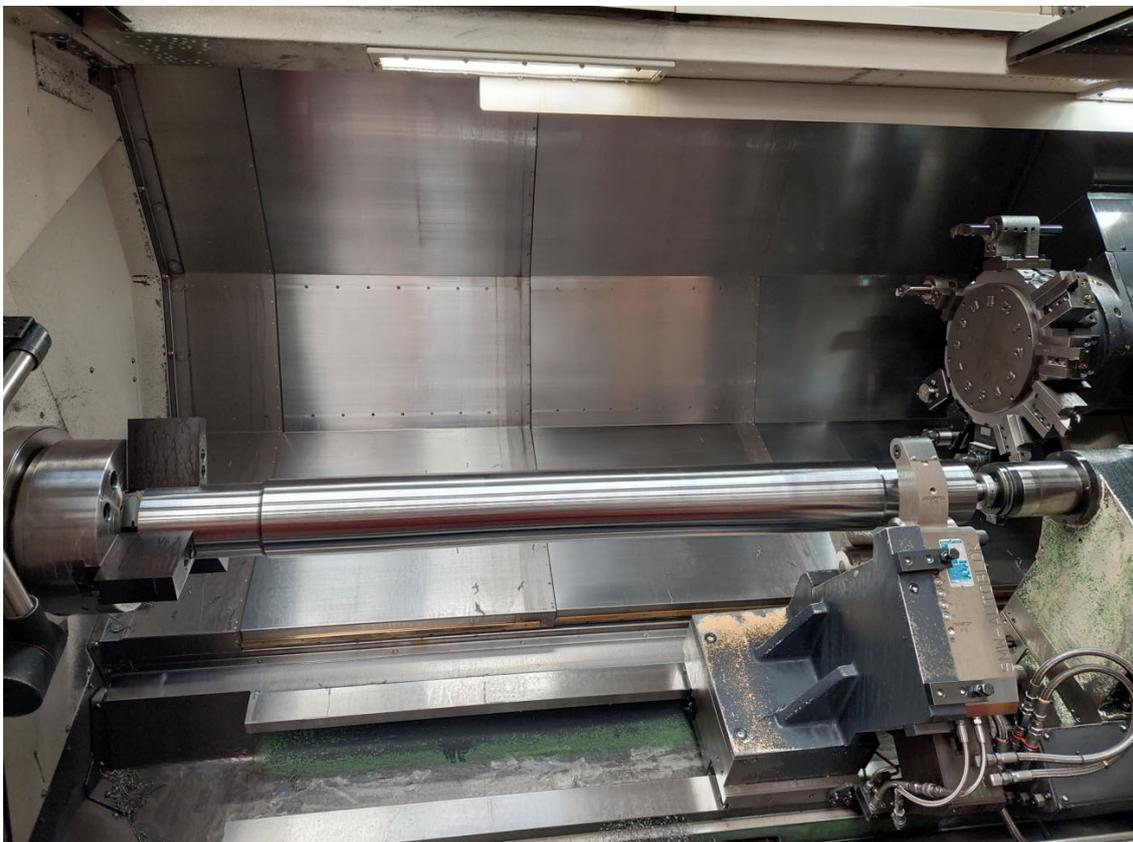
Die Radsatzwelle wird hergestellt

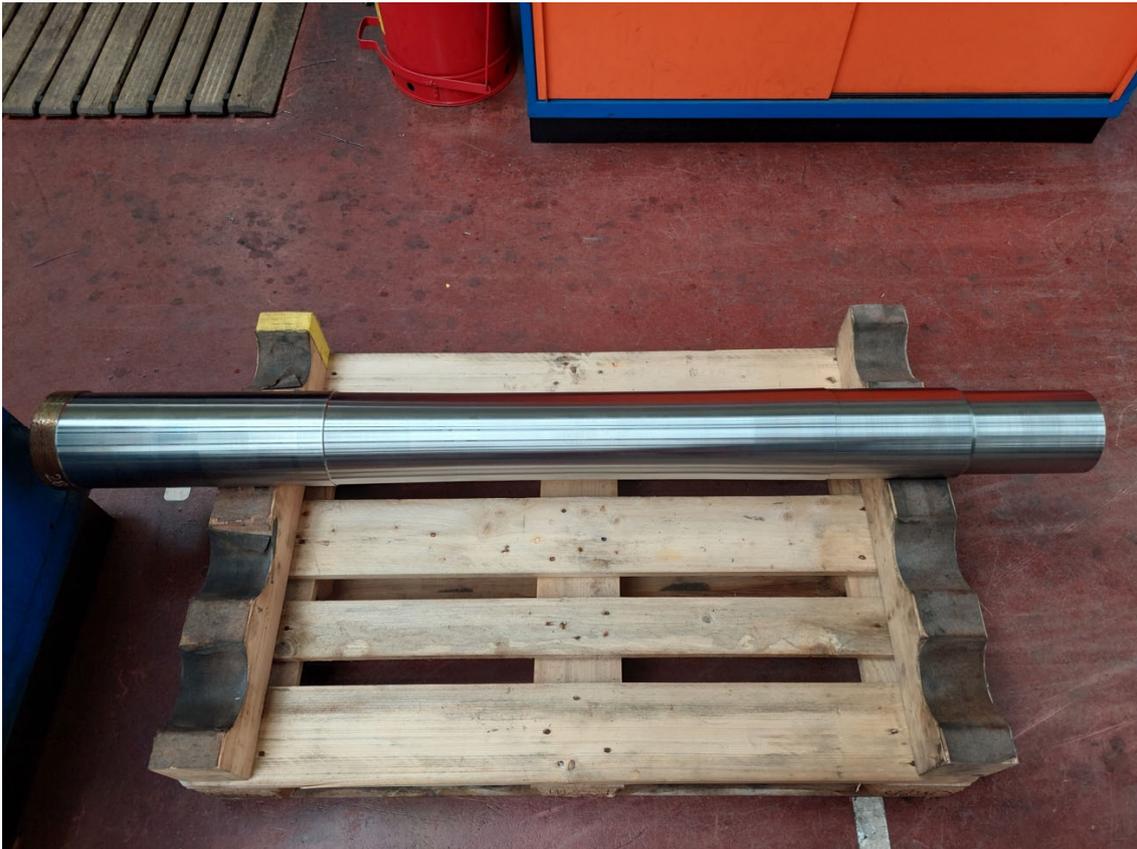
Eine bearbeitete Radsatzwelle

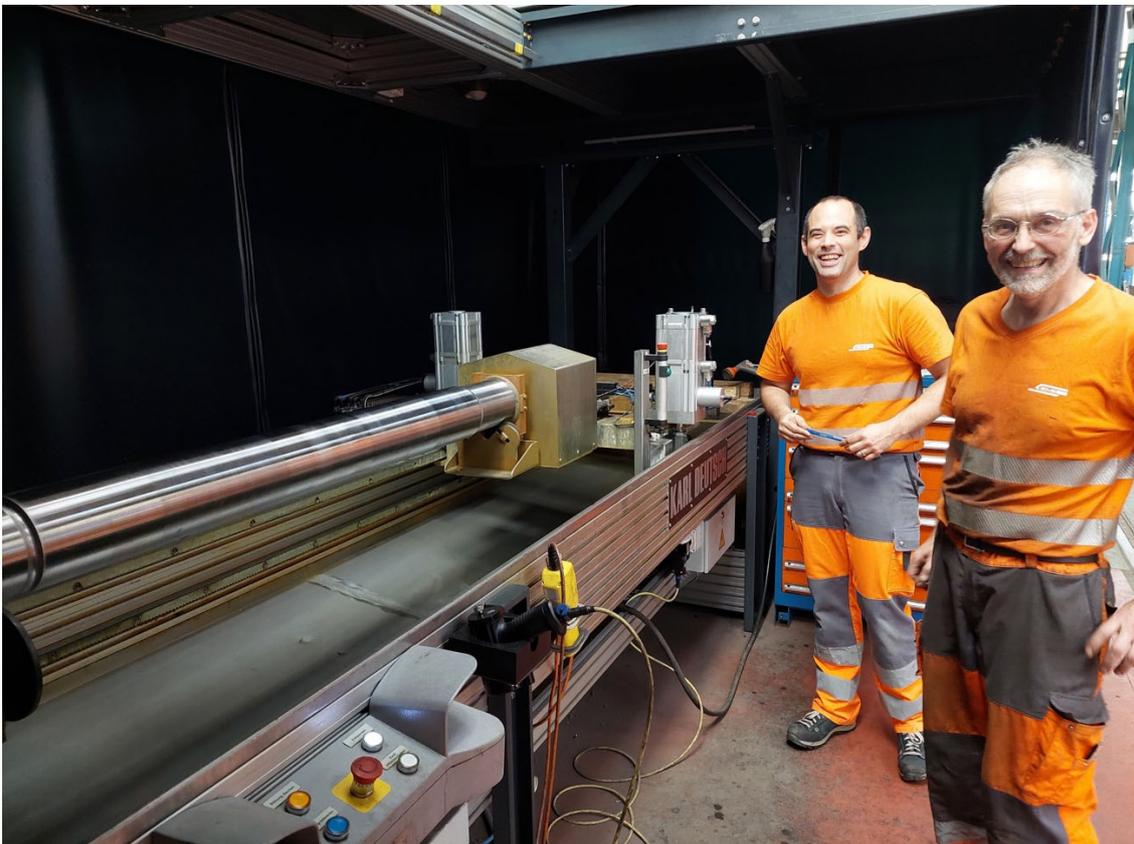
Roman Weberuss und Reto Mark beim Ultraschall prüfen der Radsatzwelle

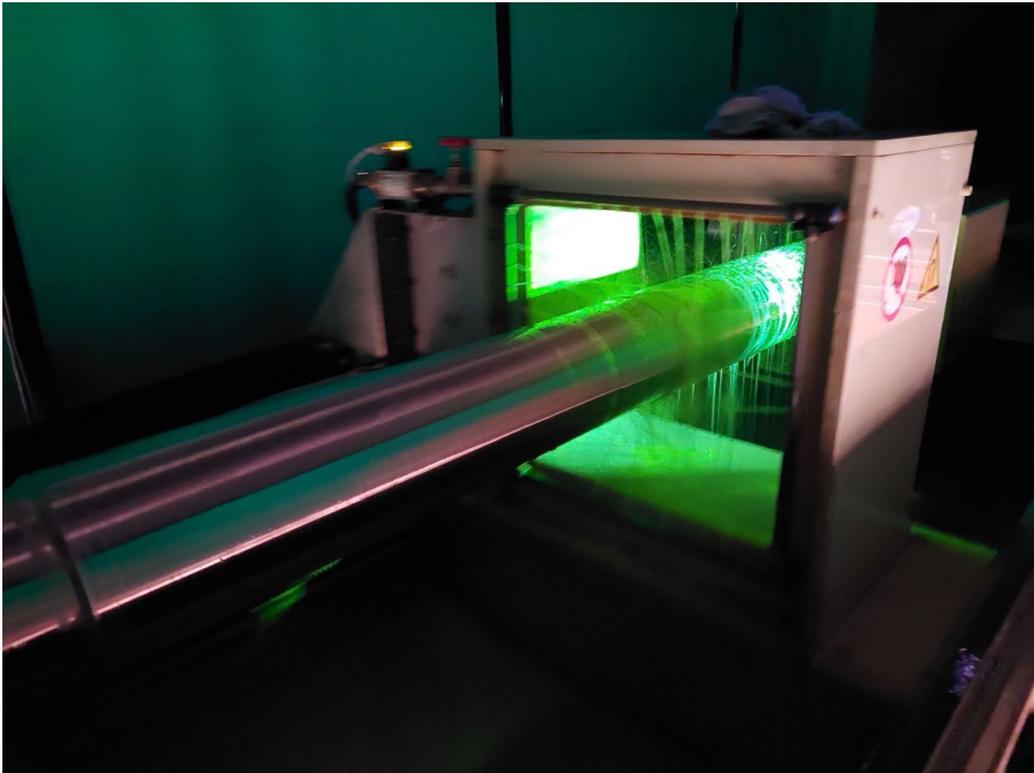
Die Radsatzwelle wird Ultraschall geprüft

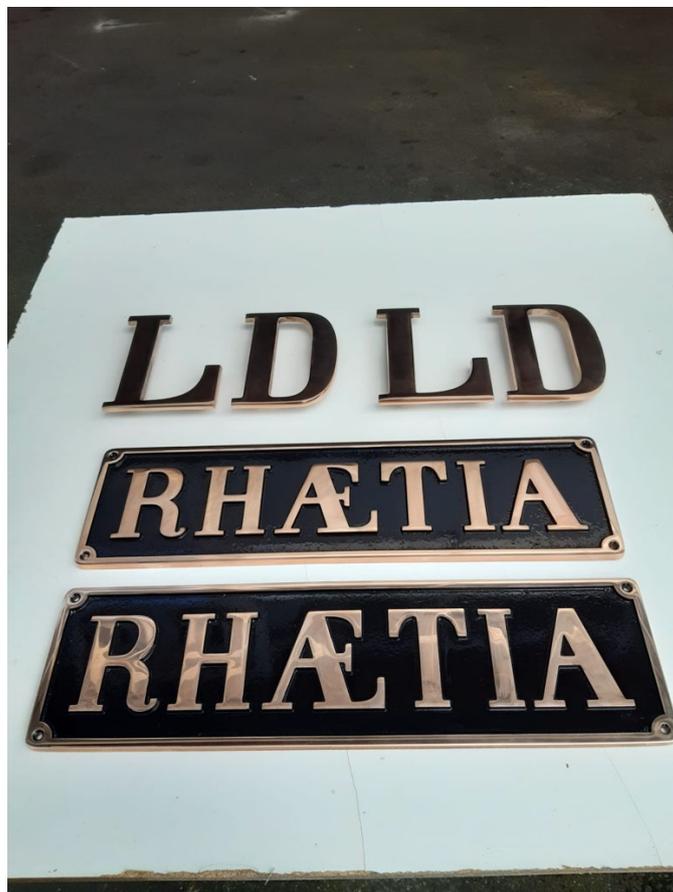
Die Beschriftung und die Namenstafel der Lok ist neu angefertigt worden. Diese Teile waren nicht mehr vorhanden

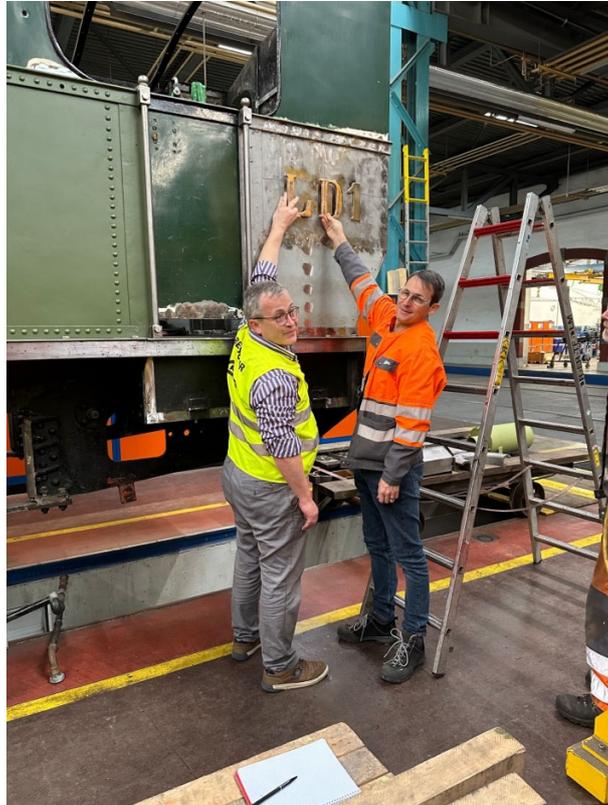
Da die Bohrungen für die Verschraubungen der Originalschilder noch vorhanden waren, konnten wir die richtige Position für die Beschriftung genau definieren. Fredy und Johannes Boner halten die Beschriftung. Die 1 ist noch von der Originalbeschriftung

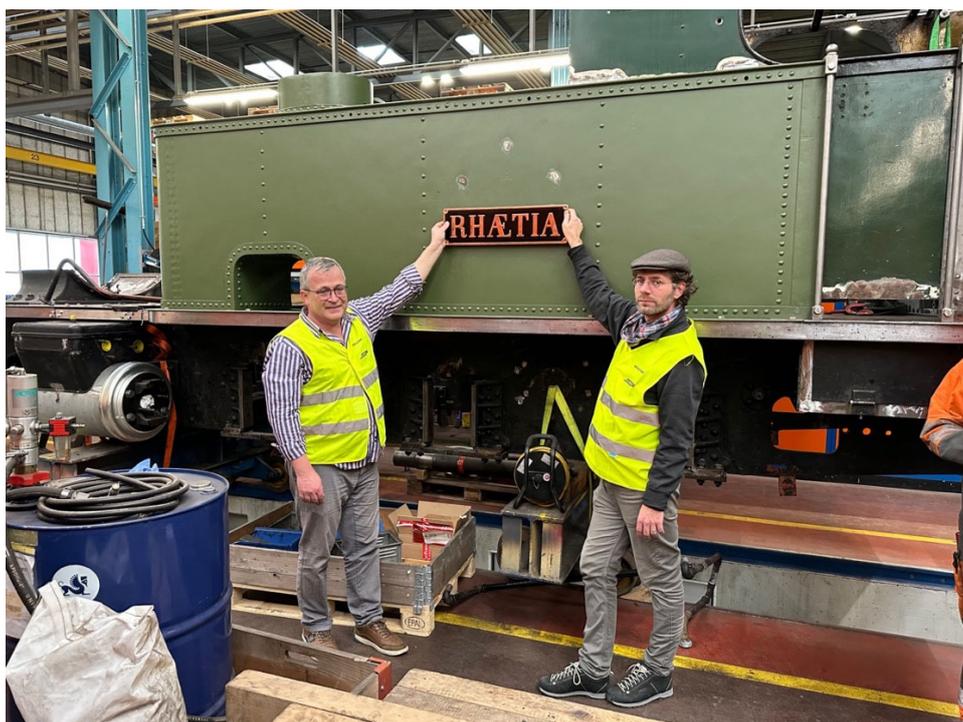
Das Namensschild wurde immer wieder an einem anderen Ort angebracht. Da die Löcher jeweils verschweisst waren konnten wir auch hier die richtige Platzierung herausfinden

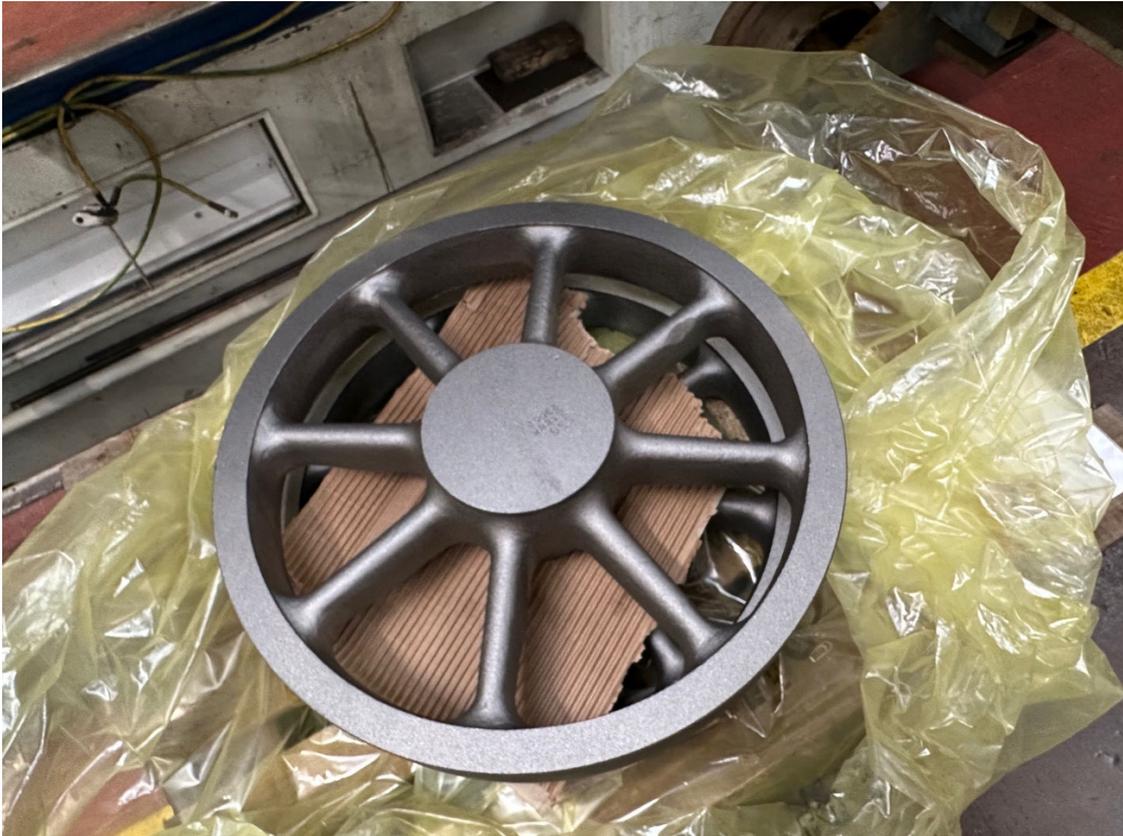
Die Gussteile für die Laufachsspeichen wurden hergestellt und sind bereit für die Bearbeitung.

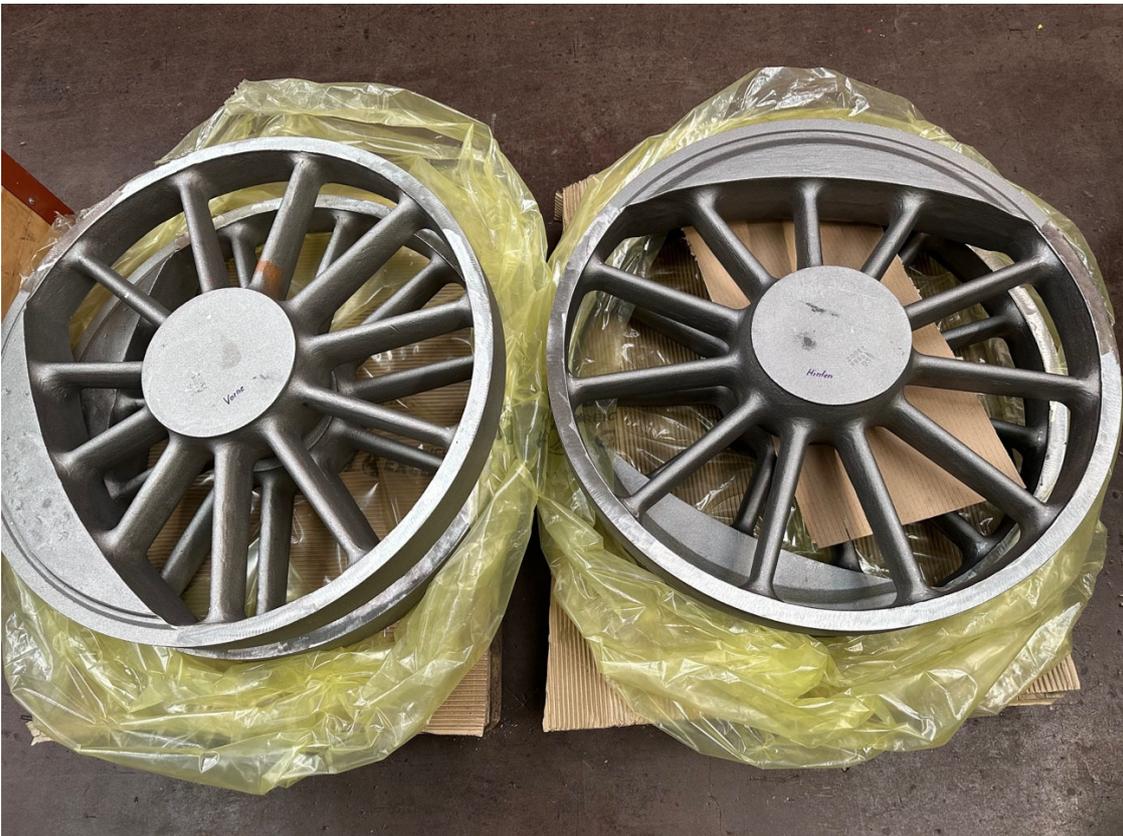
Links ist das Speichenrad für die zweite Achse und rechts für die vierte Achse

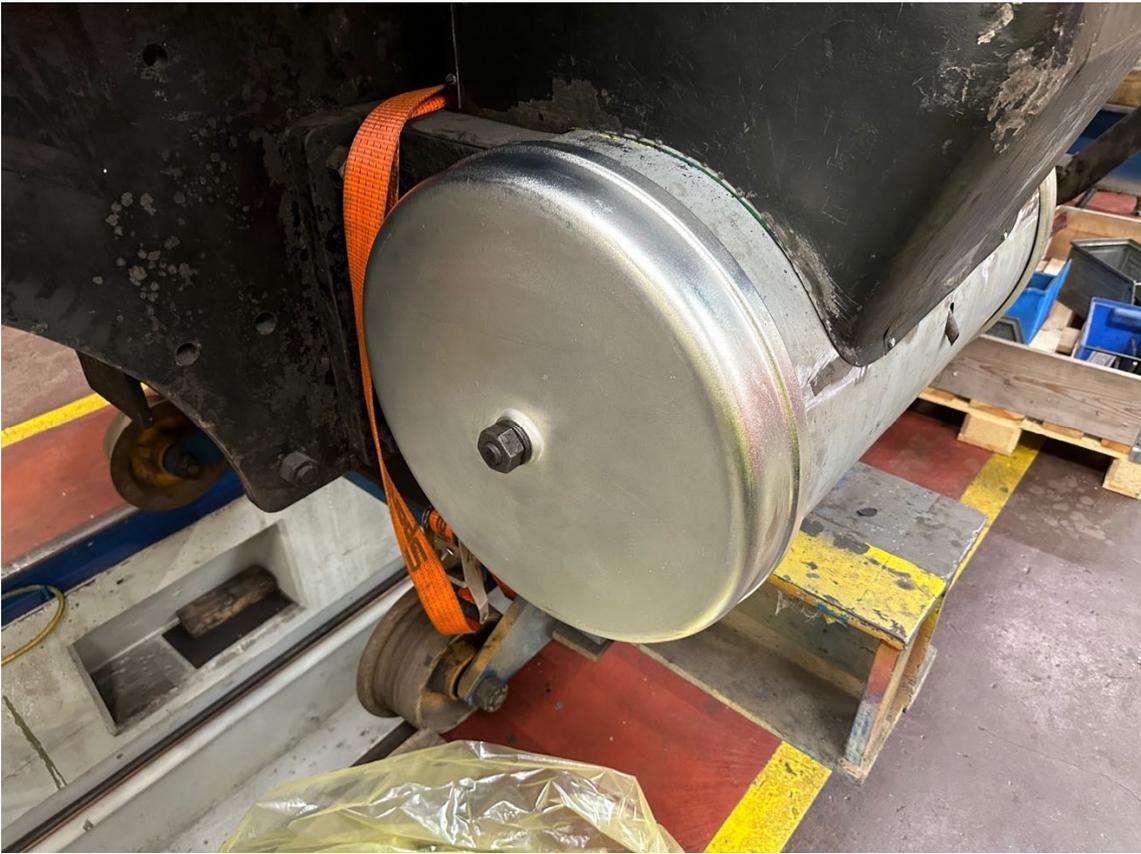
Der vordere Zylinderdeckel wurde verzinkt

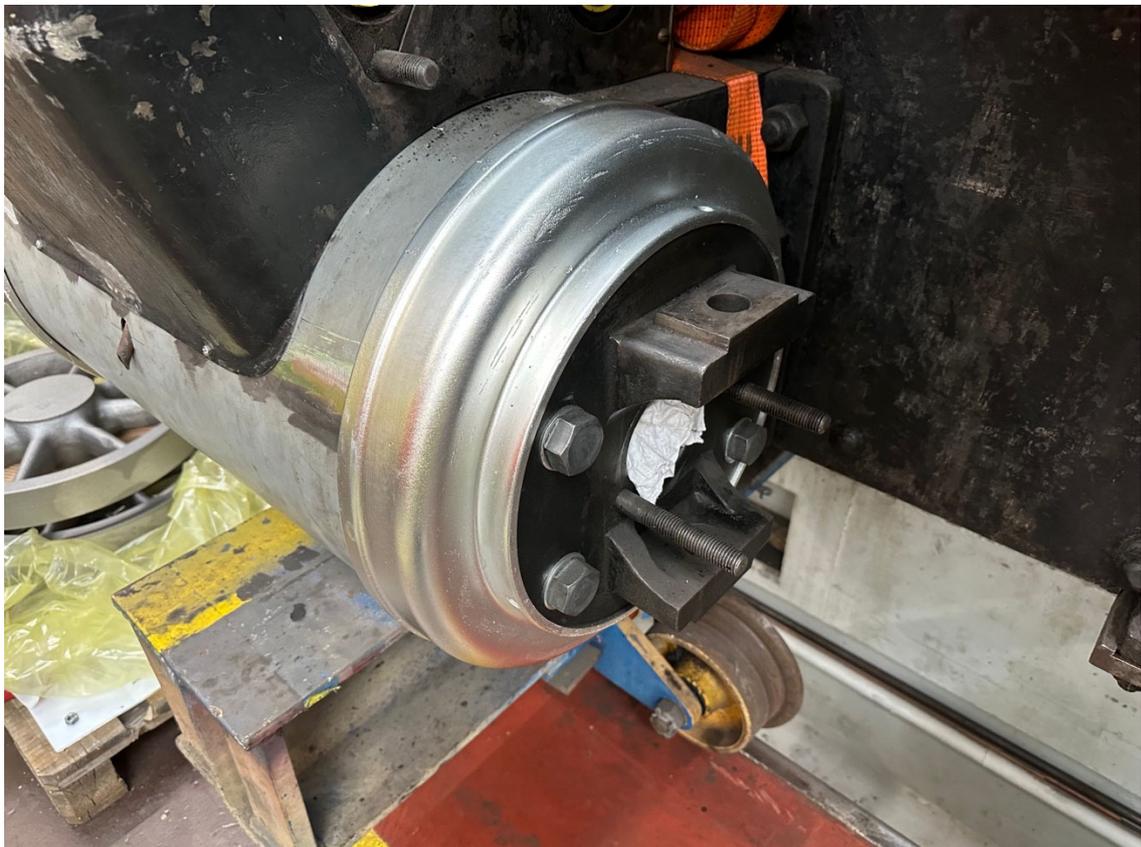
Ebenfalls der hintere Zylinderdeckel

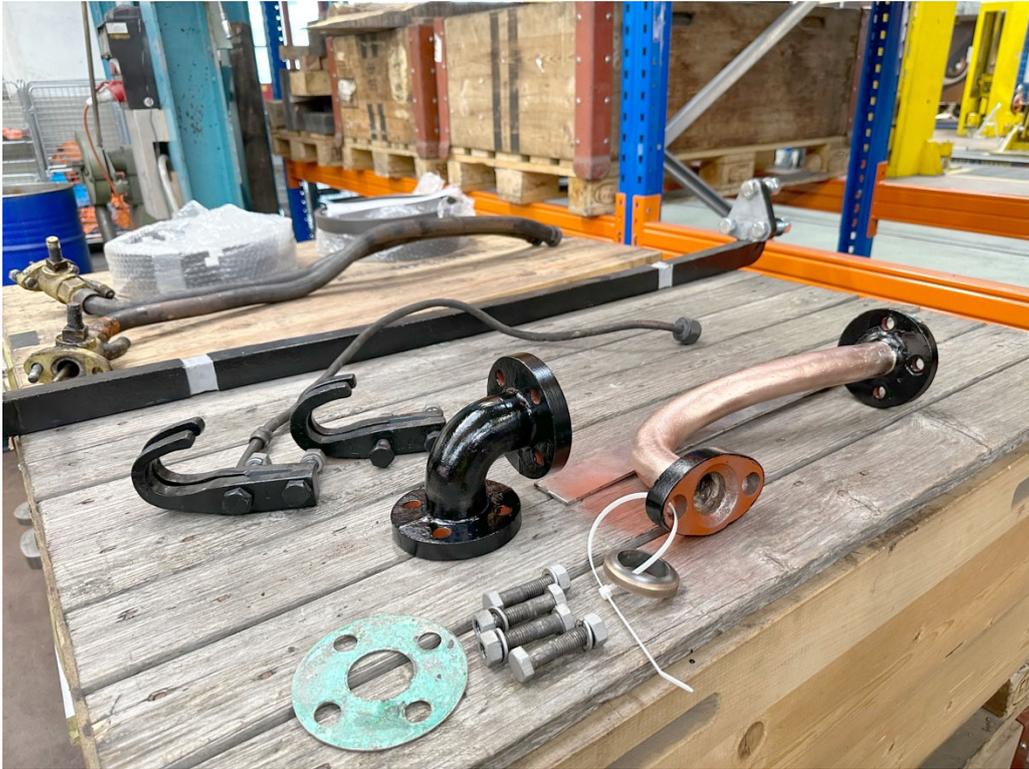
Druckleitung zu Injektor Seite rechts inklusiv 90° Bogen (vorne)
Führungen zu Bremsgestänge seitlich beim Aschenkasten

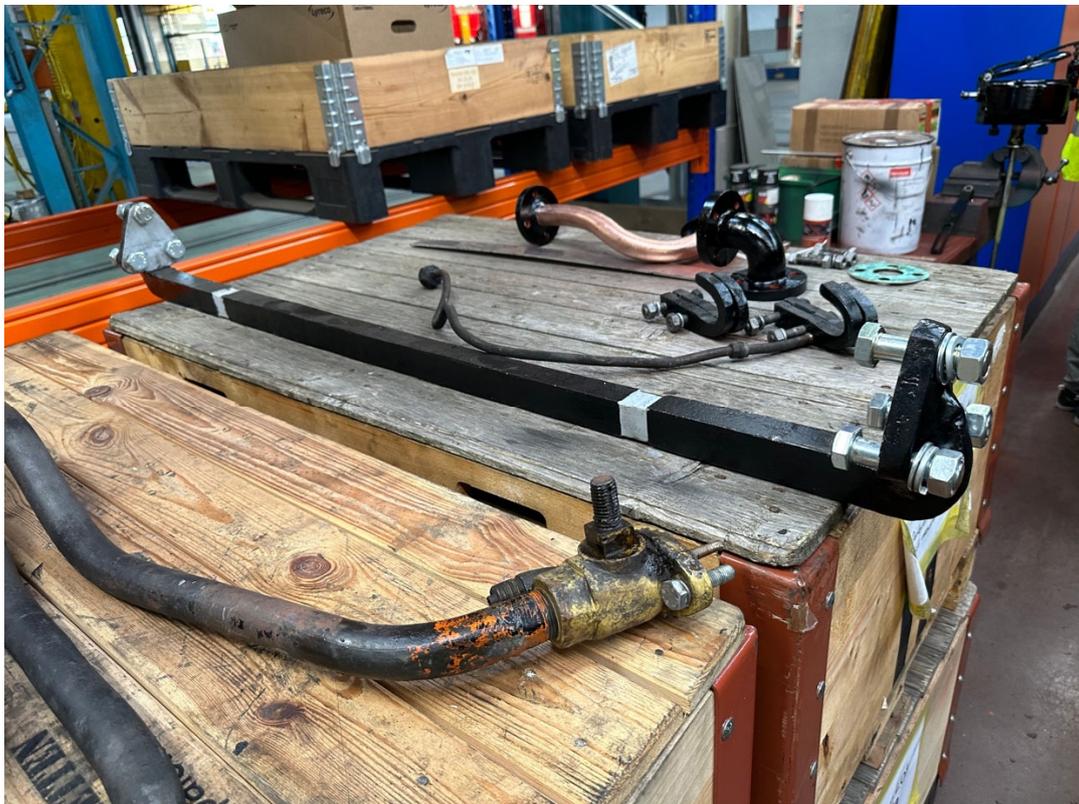
Strebe wird zwischen dem Rahmen, Höhe Aschenkasten montiert.
Vorne die noch nicht revidierten Sanderrohre mit Düse L + R

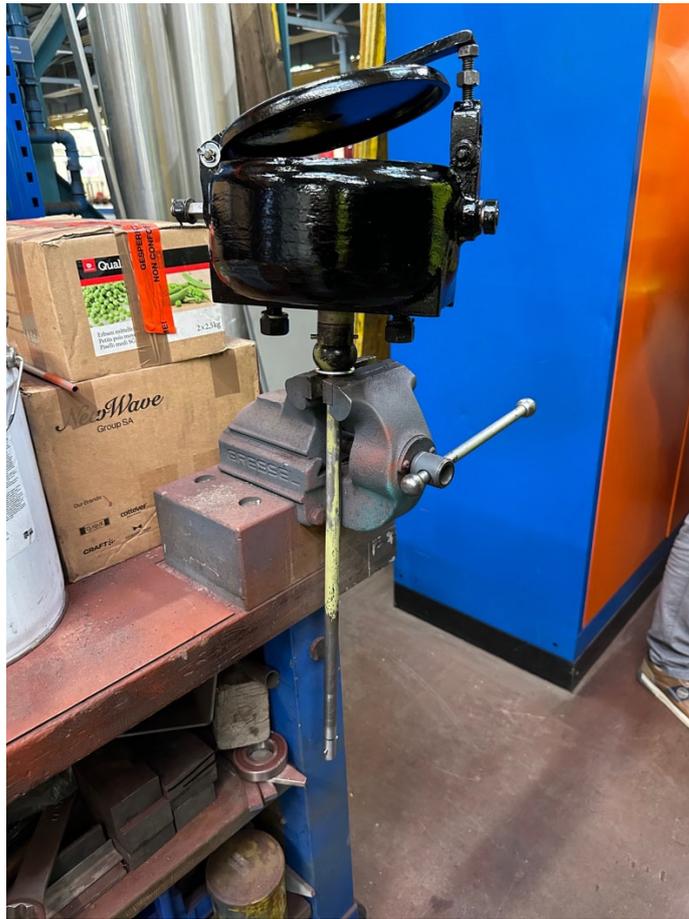
Frisch gestrichener Antrieb des Geschwindigkeitsmessers
mit Stange die zum V-Messer führt

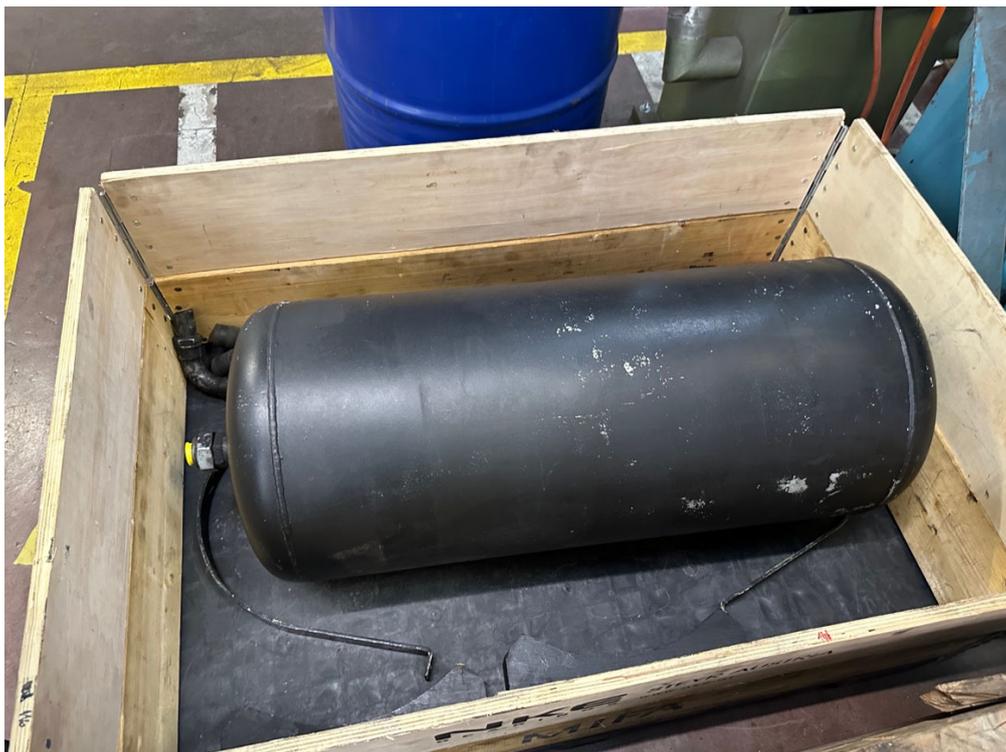
Sonderbehälter für die Vakuumbremse

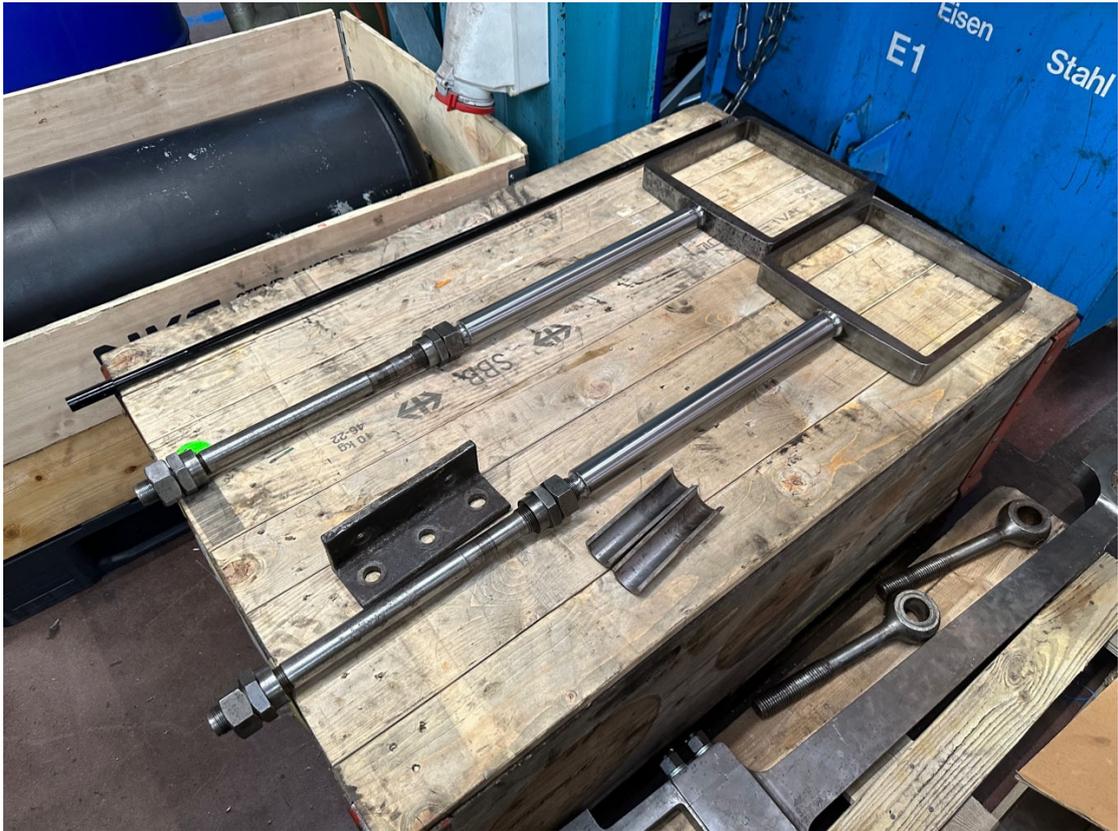
Revidierte Schieberstangen

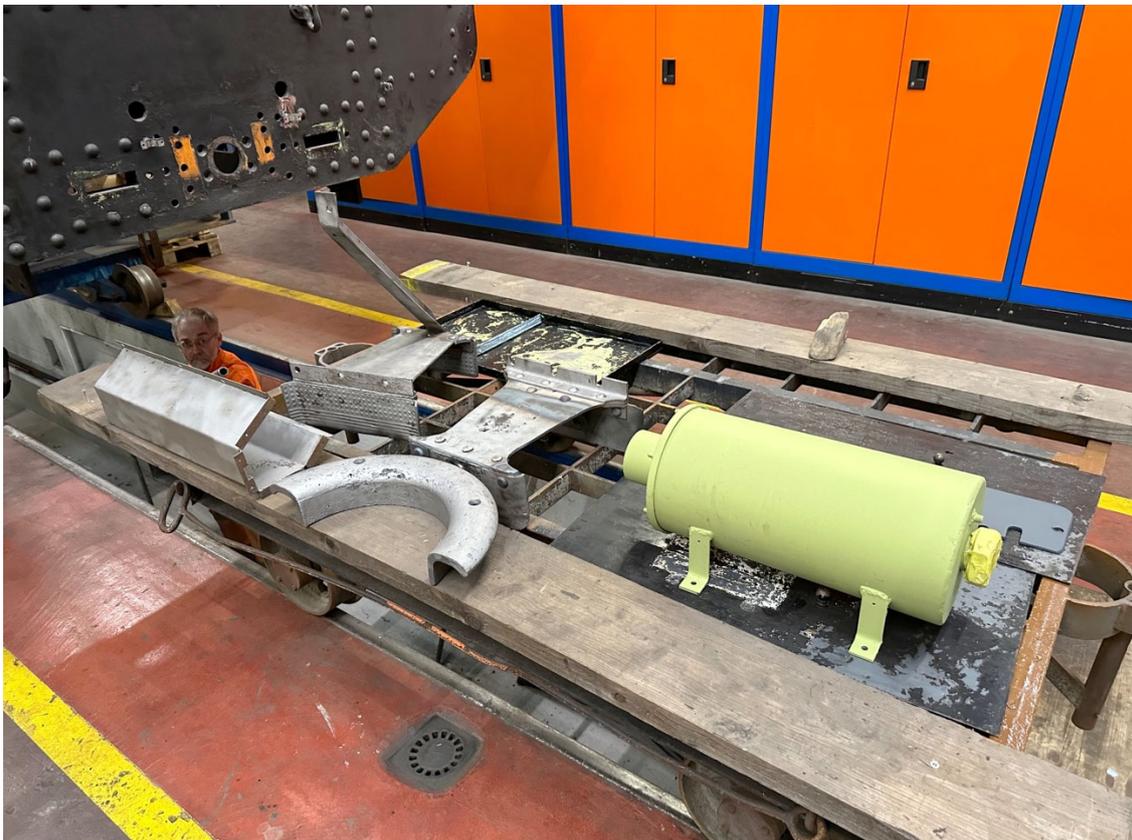
Der grundierte Topf ist der Vakuumpuff für den Abdampf der Vakuumbremse.
Links die innere Hälfte des Feuerringes und die Trittbretter

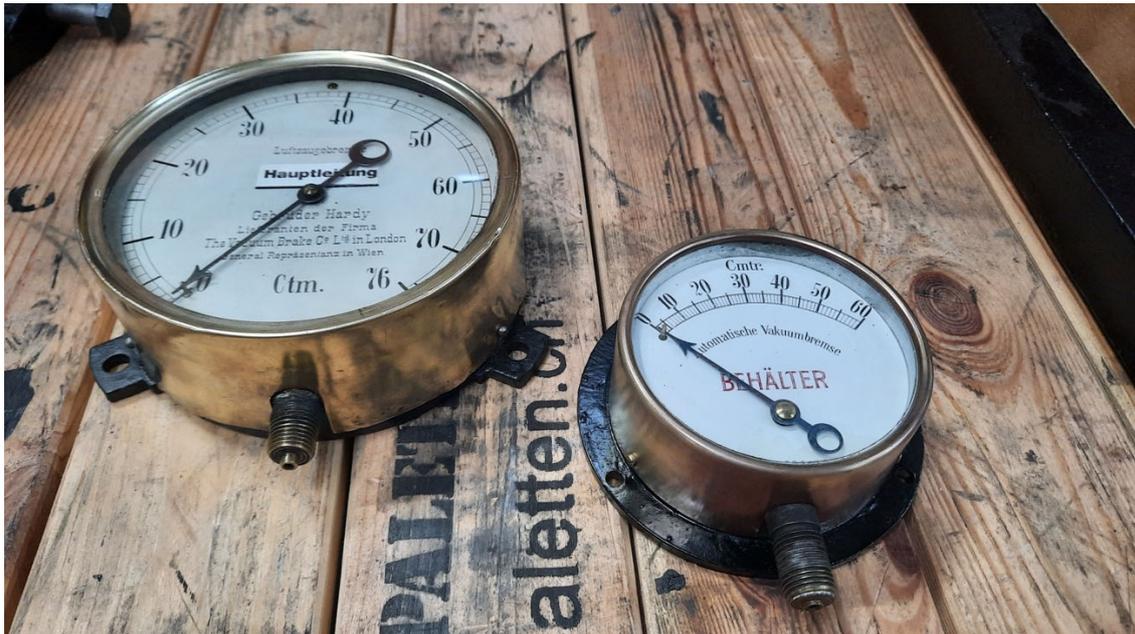
Links der revidierte Hauptleitungsmanometer und rechts der Manometer für den Sonderbehälter. Diese Teile gehören alle zu der Vakuumbremse

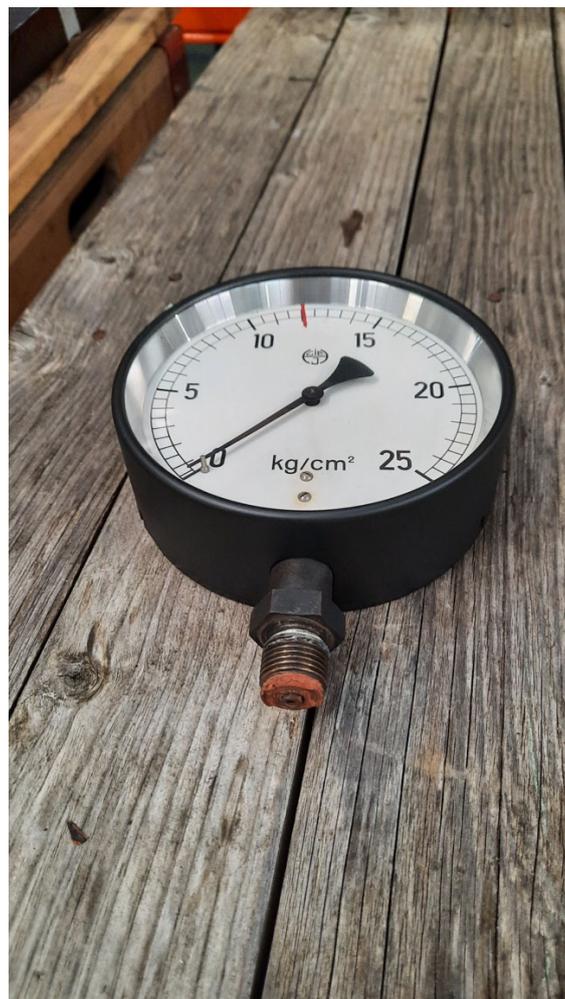
Der Kesseldruck Manometer ist ebenfalls revidiert

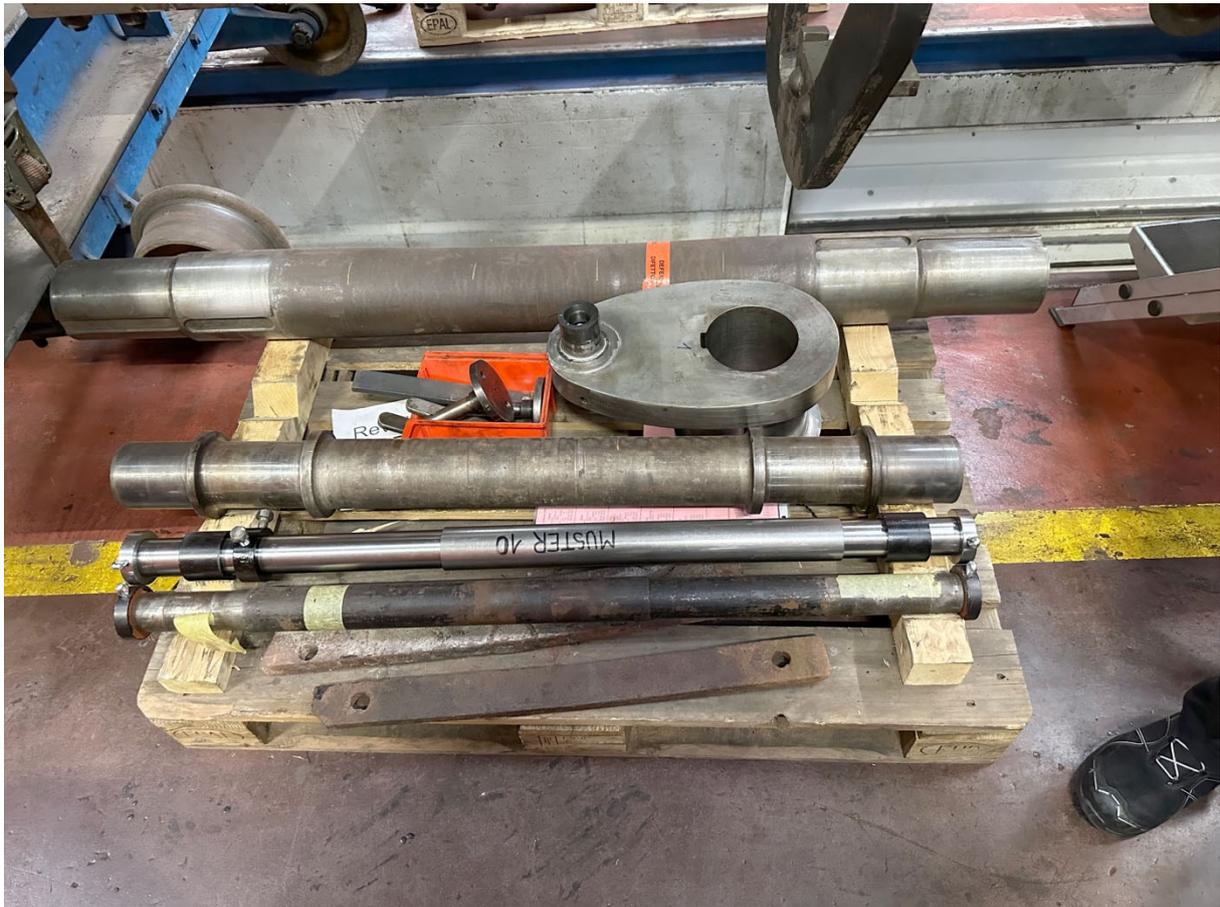
Es gibt noch diverse Sachen, die ersetzt werden müssen,
weil sie Risse oder andere Schäden aufweisen
