# Depotreport Juni 2021 Dampflok G $\frac{3}{4}$ 1 «Rhätia»

Emil Stapfer revidiert die zwei Injektoren für die Wasserspeisung

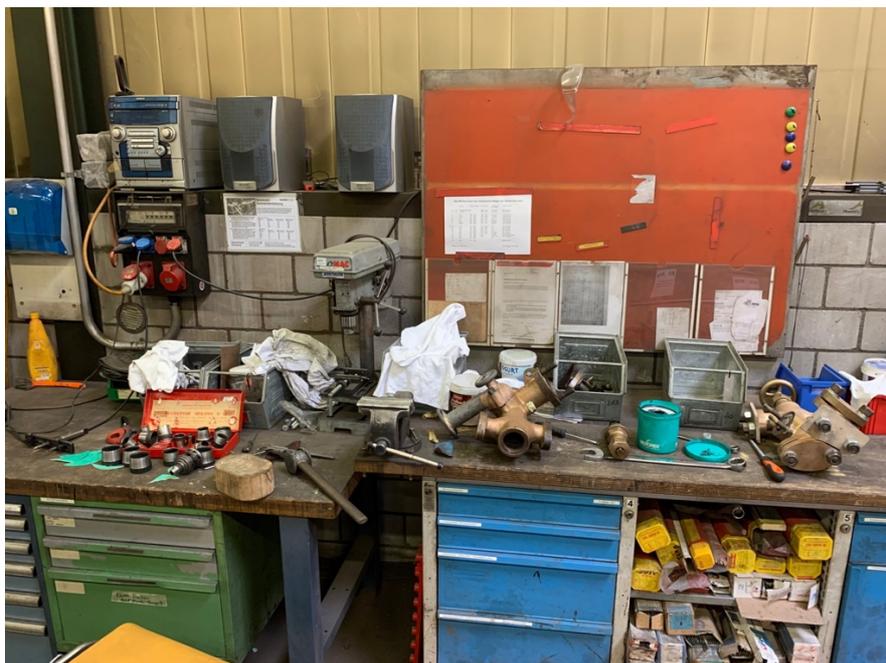
Links werden Dichtungen angefertigt,  
rechts die Injektoren bearbeitet und geschmiert

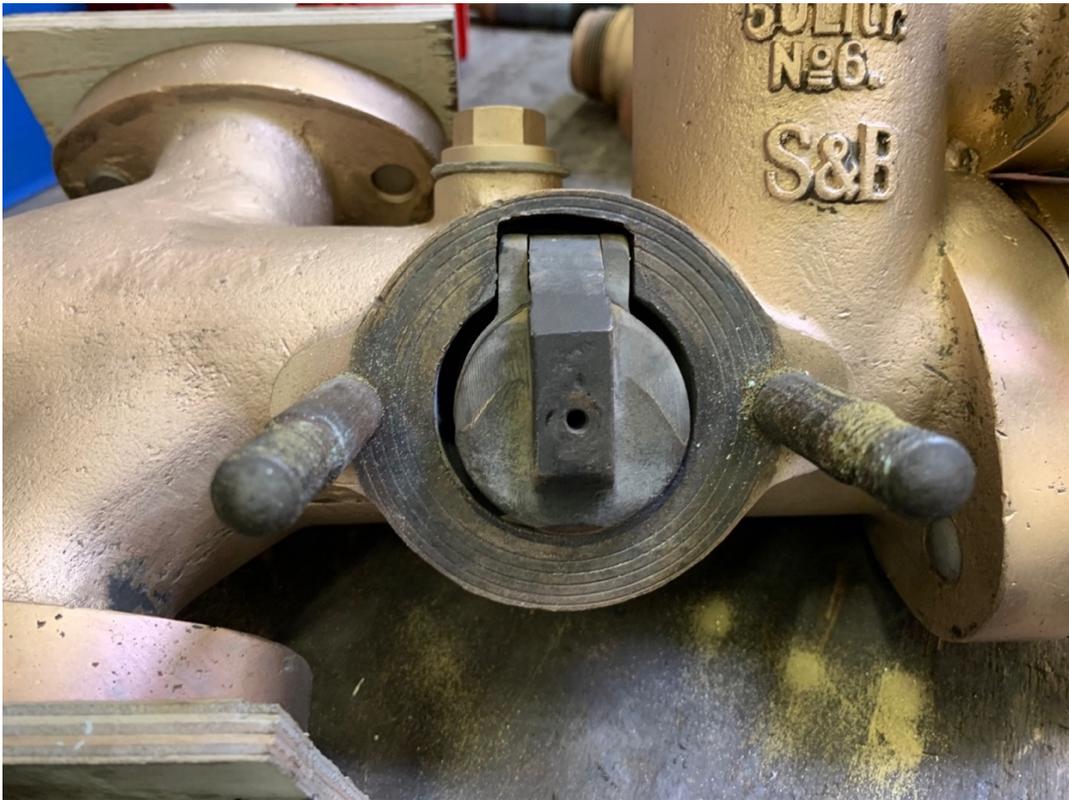
Die Klappe, die das zurückfließen des Kesselwassers verhindert

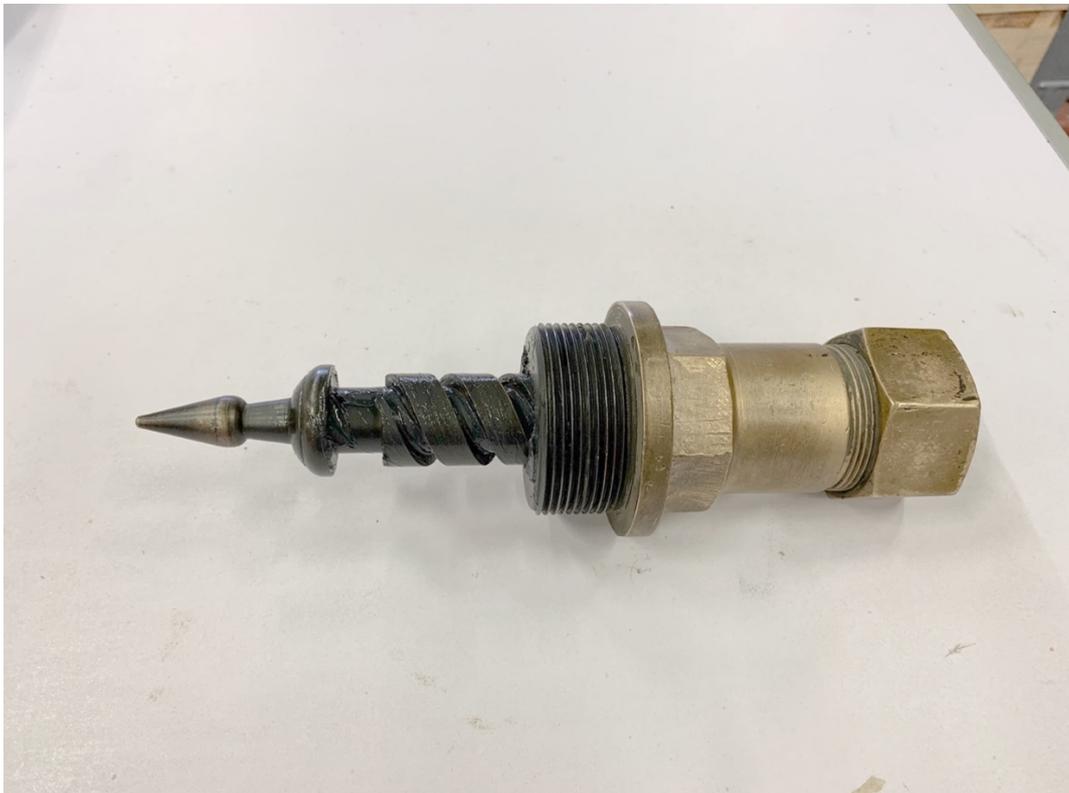
Mit dieser Düse wird ein Vakuum erzeugt und das Wasser angesaugt

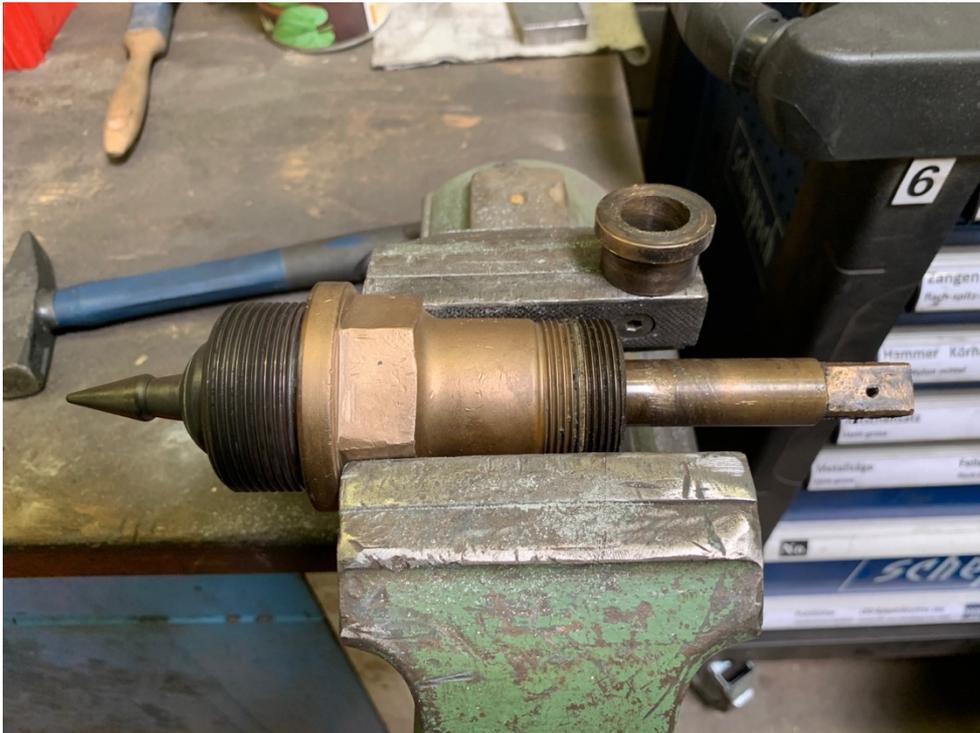
Die Düse mit der Verschraubung

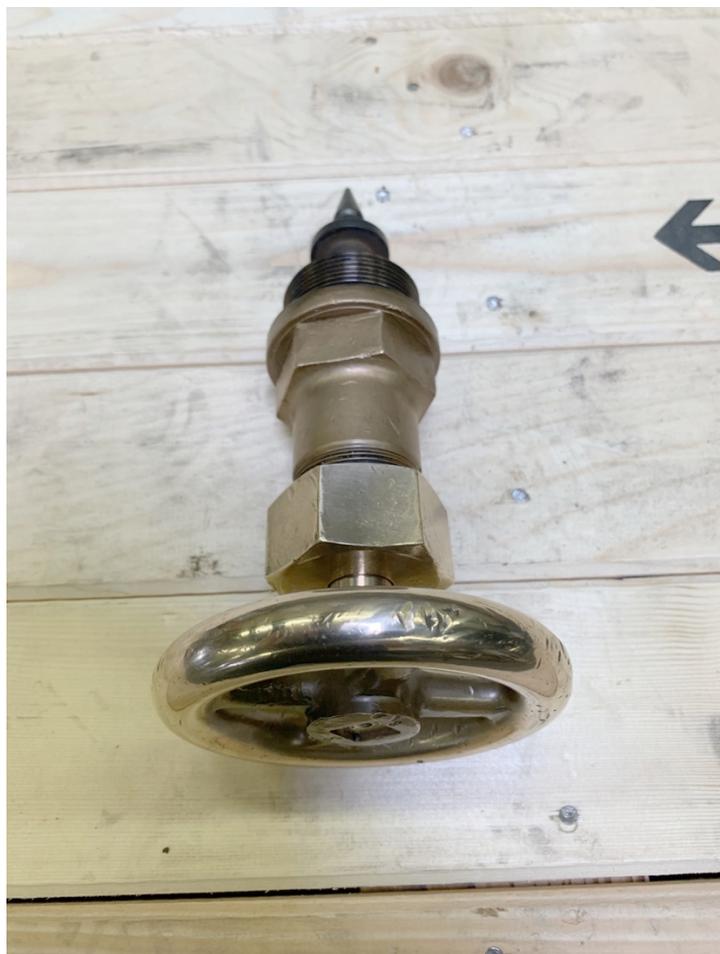
Das Handrad ist poliert und wieder montiert

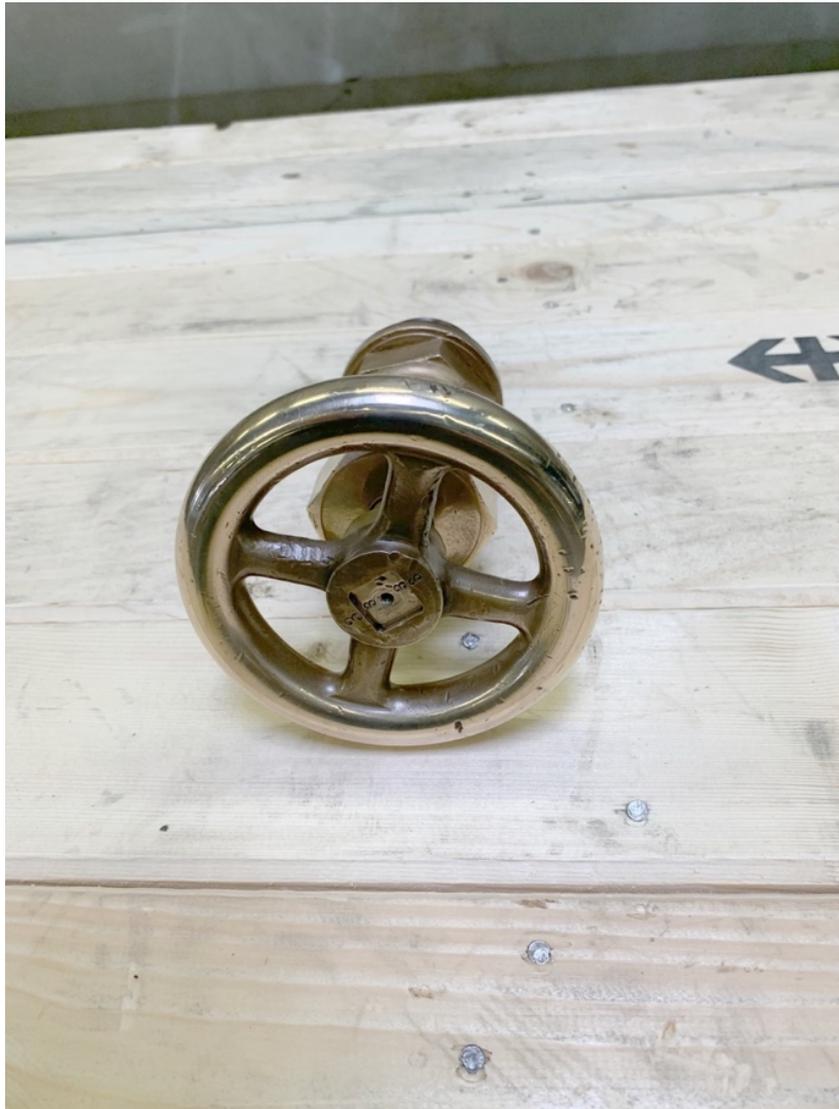
Das Anlass Handrad des Injektors gehört zum rechten Injektor
