Depotreport November 2022

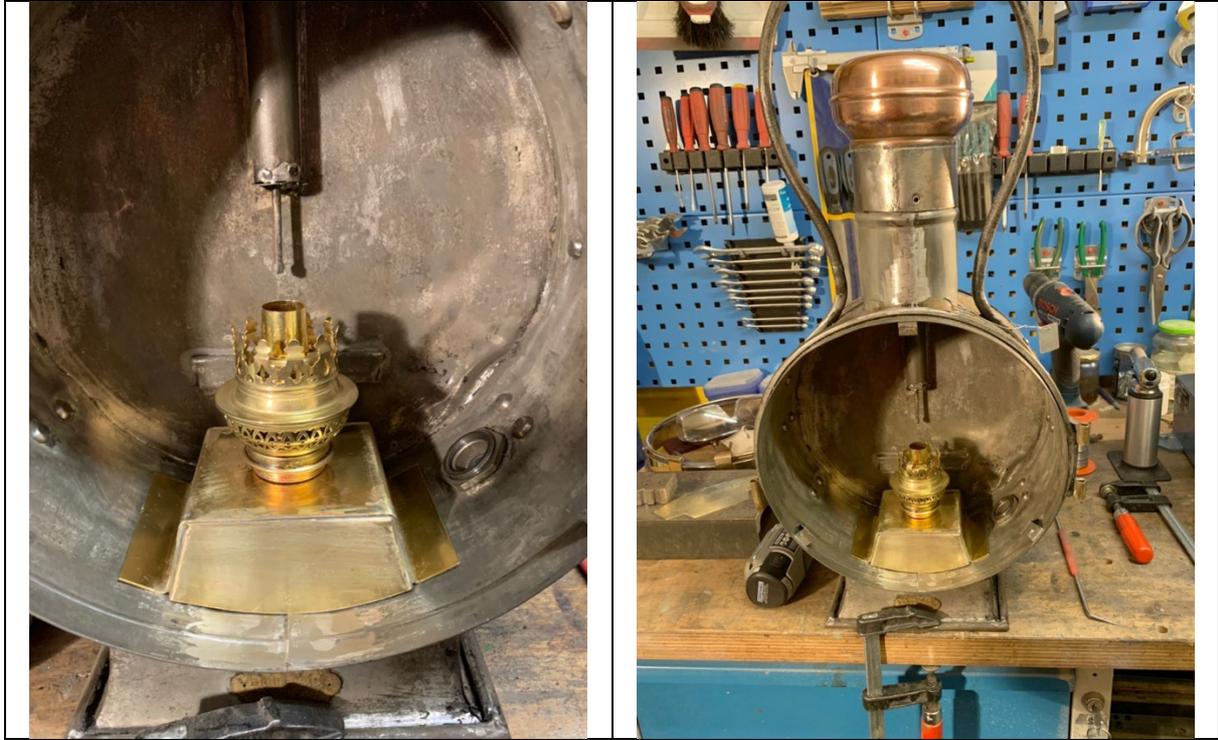
Der Ölbehälter und der Kosmosbrenner werden in die Laterne eingepasst.
Die Laternen sehen wieder aus wie Petrollampen

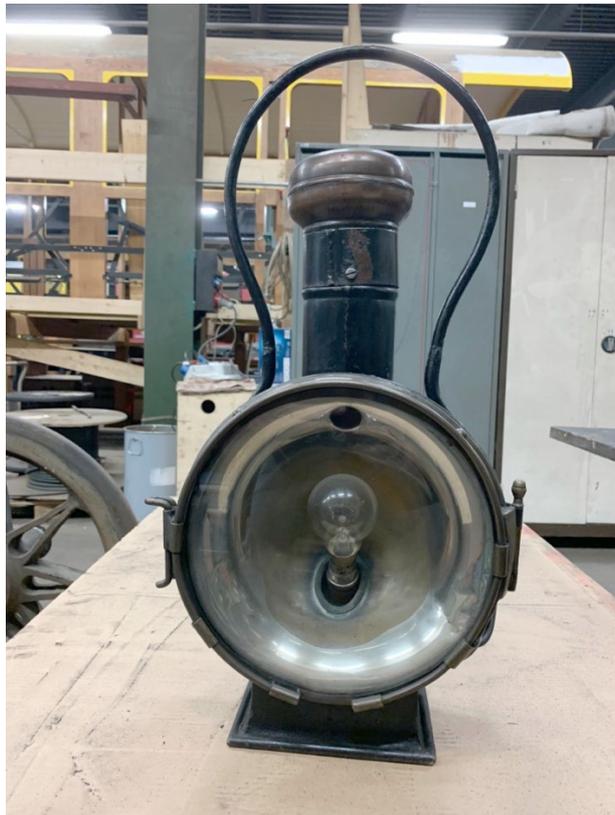
Die grosse Glühbirne passt gar nicht zu der Laterne

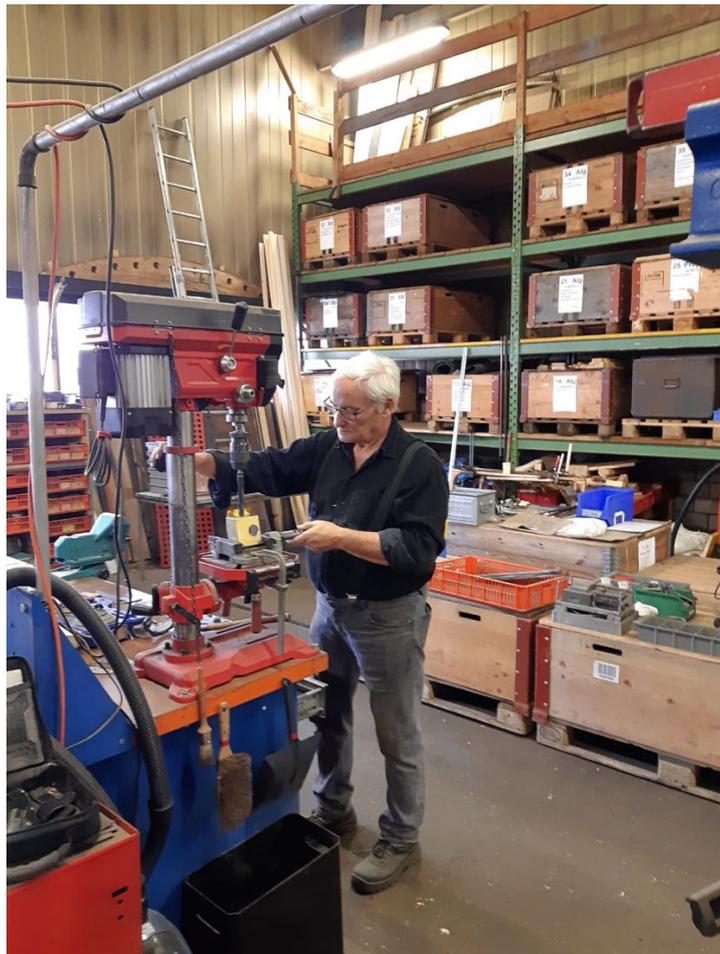
Armin Brüngger am Bohren eines Ölbehälters

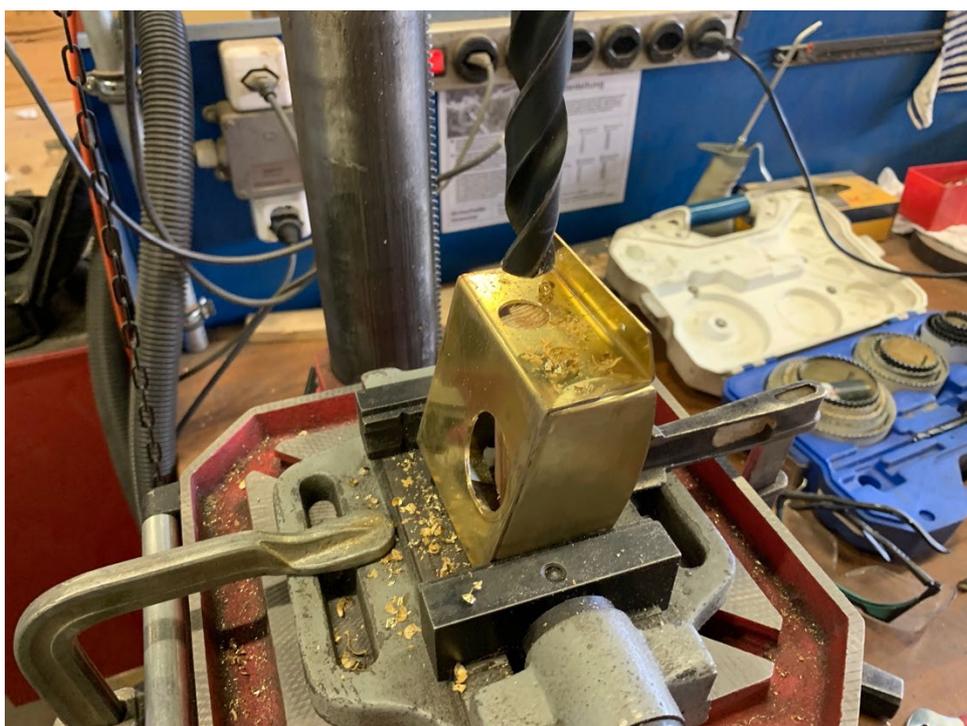
Das Loch für die Kabeleinführung wird gebohrt.
Links an der Seite ist die Bohrung für den Kosmosbrenner

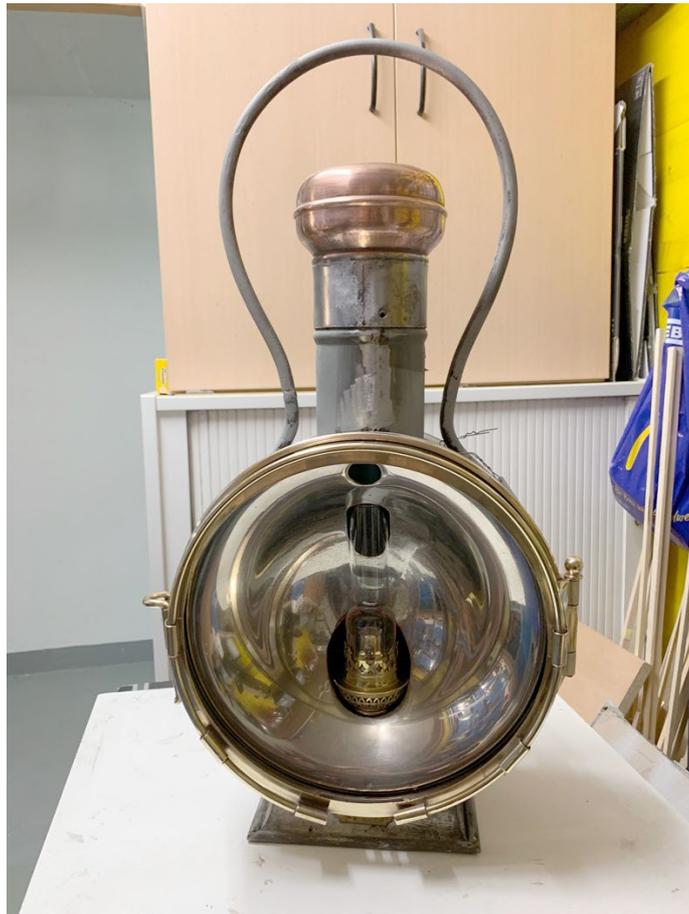
Die aufwendige Arbeit lohnt sich, jetzt sieht die Laterne wieder aus wie eine Petrollampe

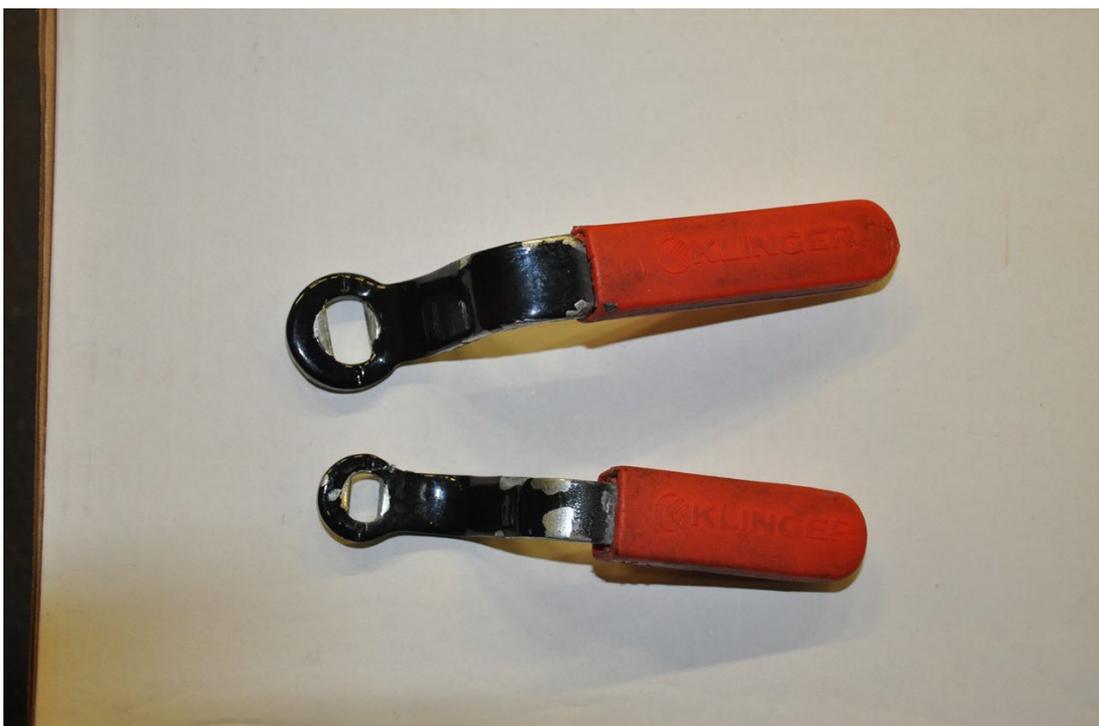
Die Griffe für die Wasserstände haben einen Plastikgriff, was nicht passt zu einer 133-jährigen Dampflok

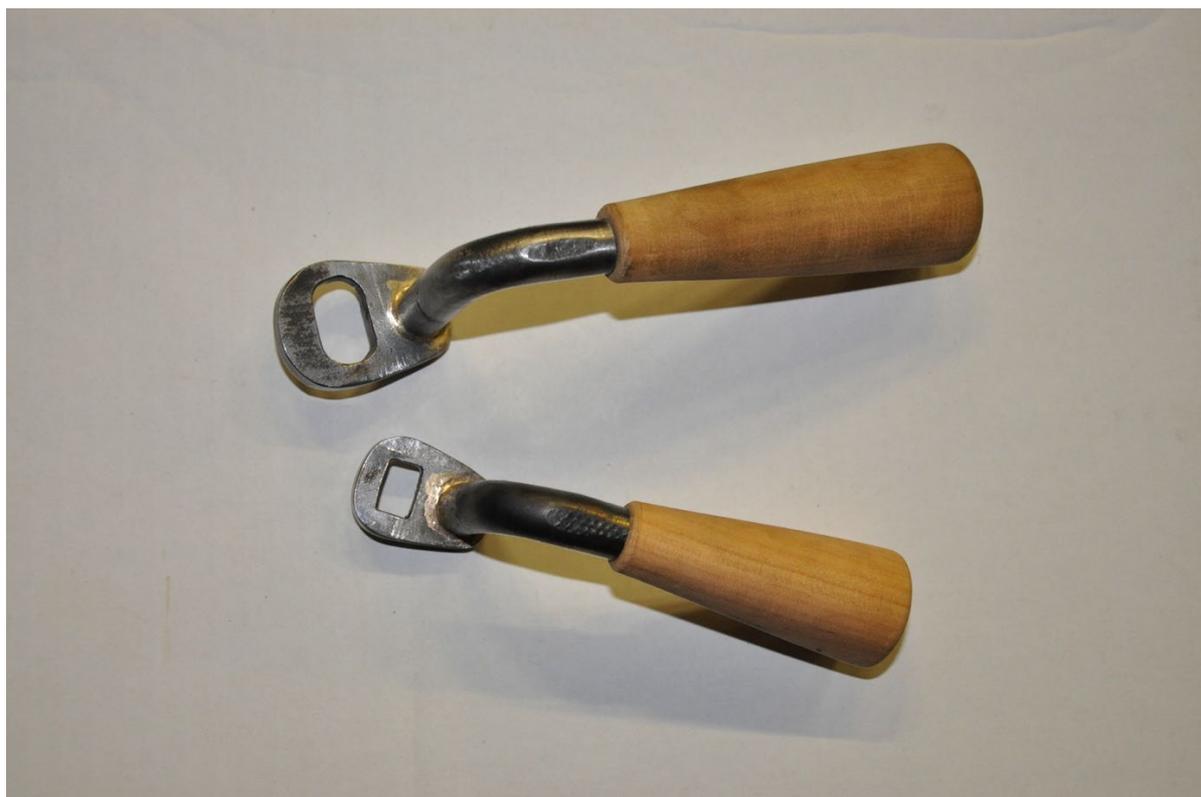
So sollten die Griffe schlussendlich aussehen, wie diejenigen von der Lok 11 «Heidi»

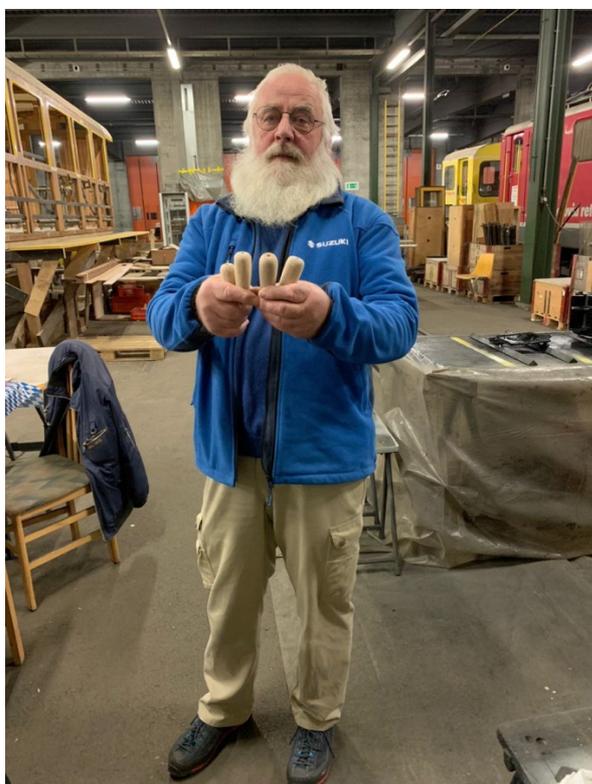
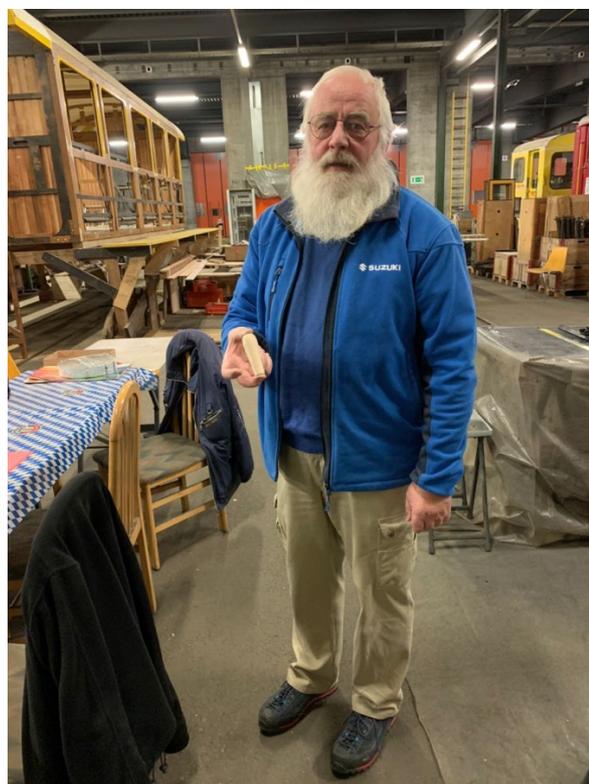
Max Kessler hat die neuen Griffe aus Holz hergestellt

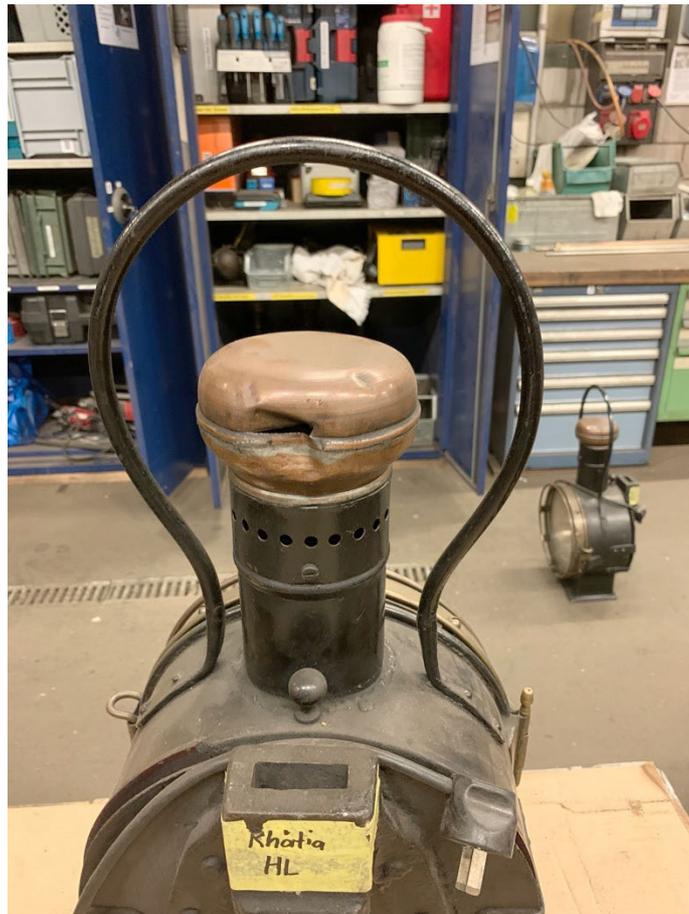
Die Laterne hinten links hat eine beschädigte Haube

Die Haube wurde auseinandergenommen und gerichtet, dann zusammengelötet und poliert

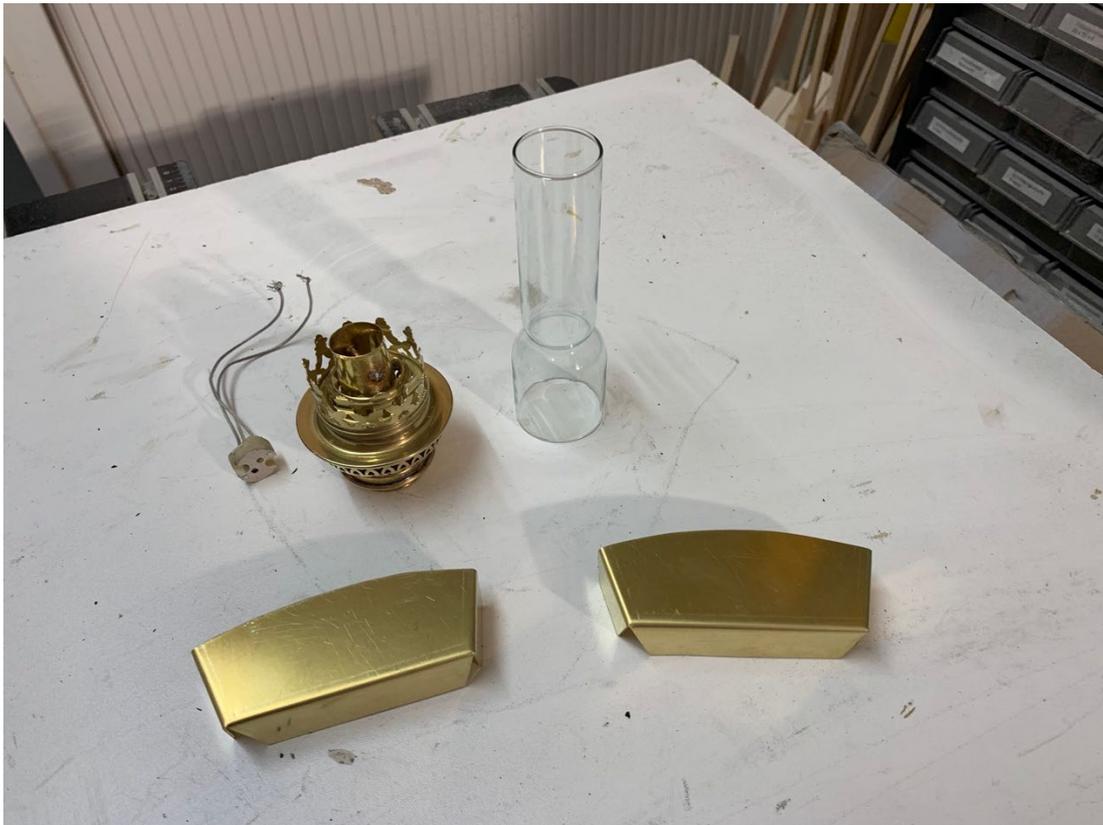
Links die Steckdose für die LED-Birne, Mitte der Kosmosbrenner und rechts der Kosmos Zylinder. Vorne die Seitenwände für den Imitations Öl Becher

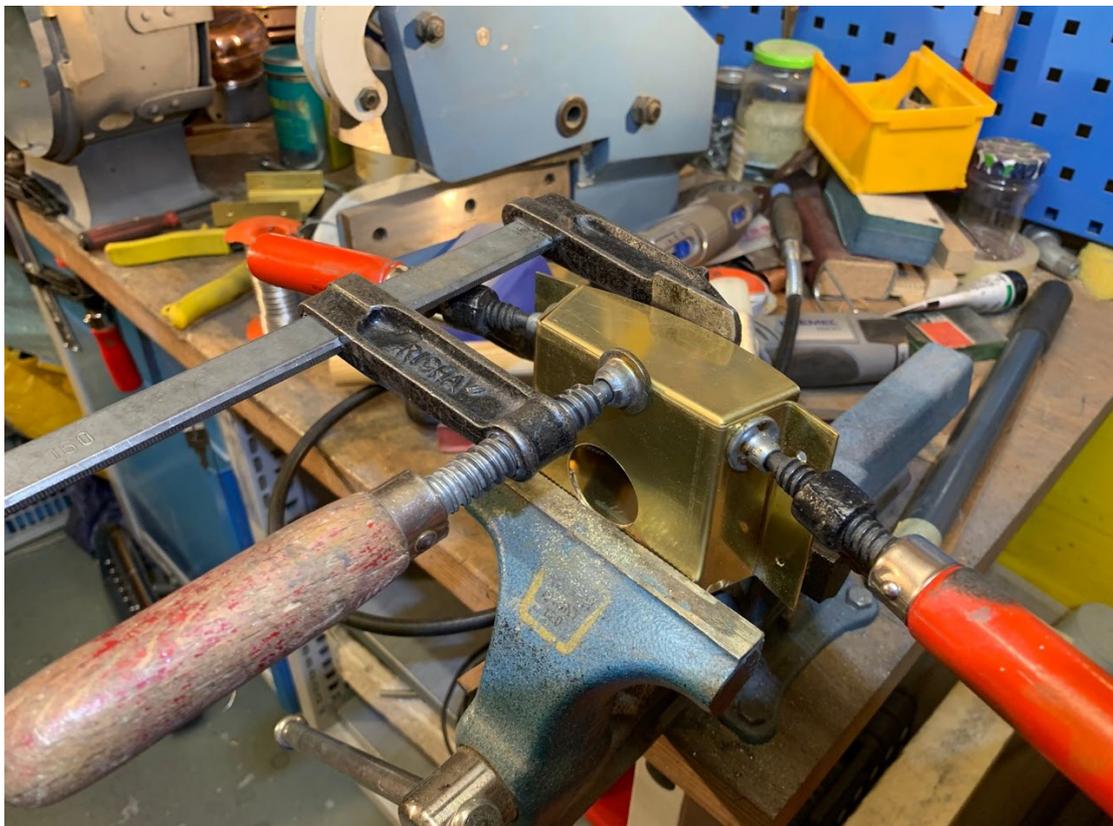
Die Bleche für den Imitations Becher werden zusammengelötet

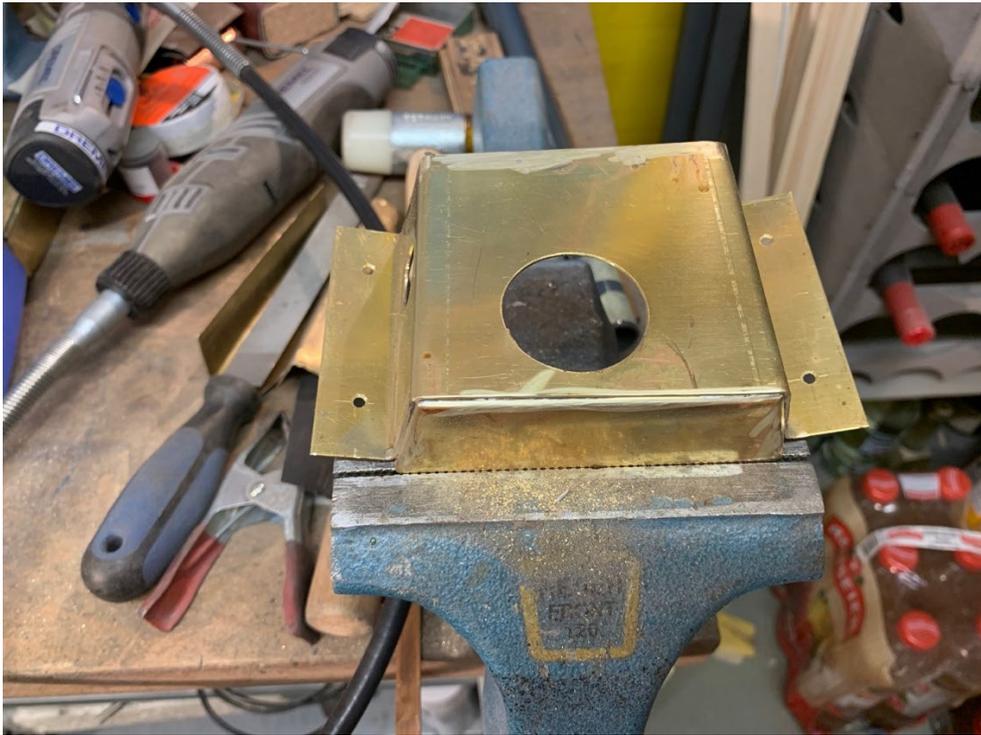
Die Öffnung für den Kosmos Brenner

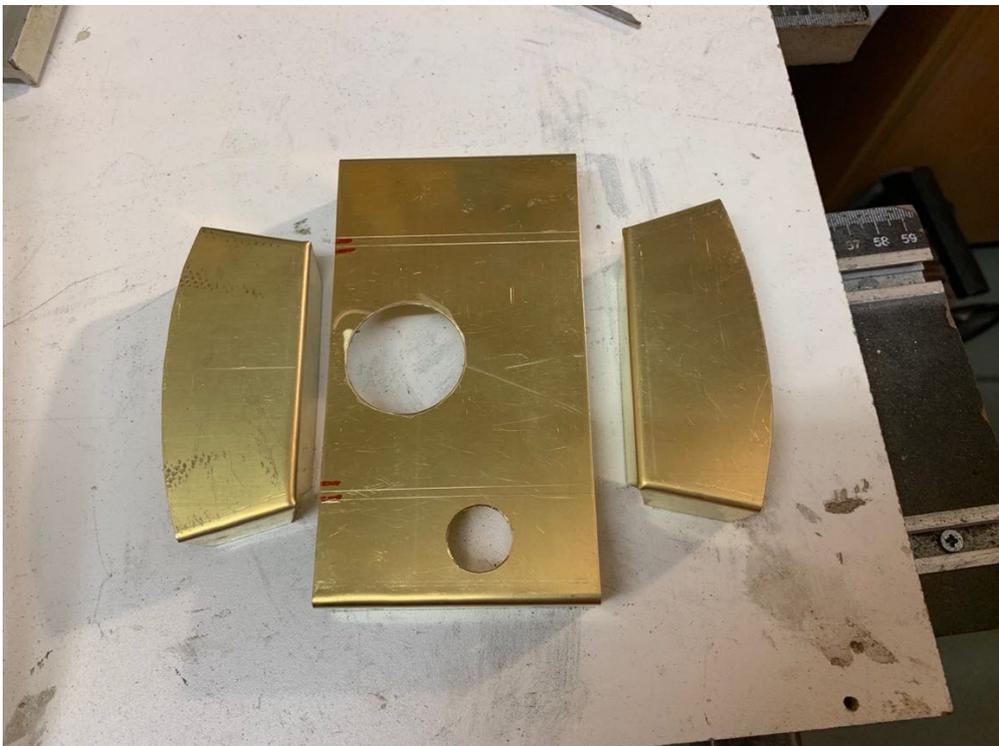
Alle Teile für den Imitations Öl Becher
